DOKUMENTACJA FOTOGRAFICZNA
ZAWIERA 28 PONUMEROWANYCH FOTOGRAFII
I JEST INTEGRALNĄ CZĘŚCIĄ INWENTARYZACJI BUDOWLANEJ

OPIS DO FOTOGRAFII

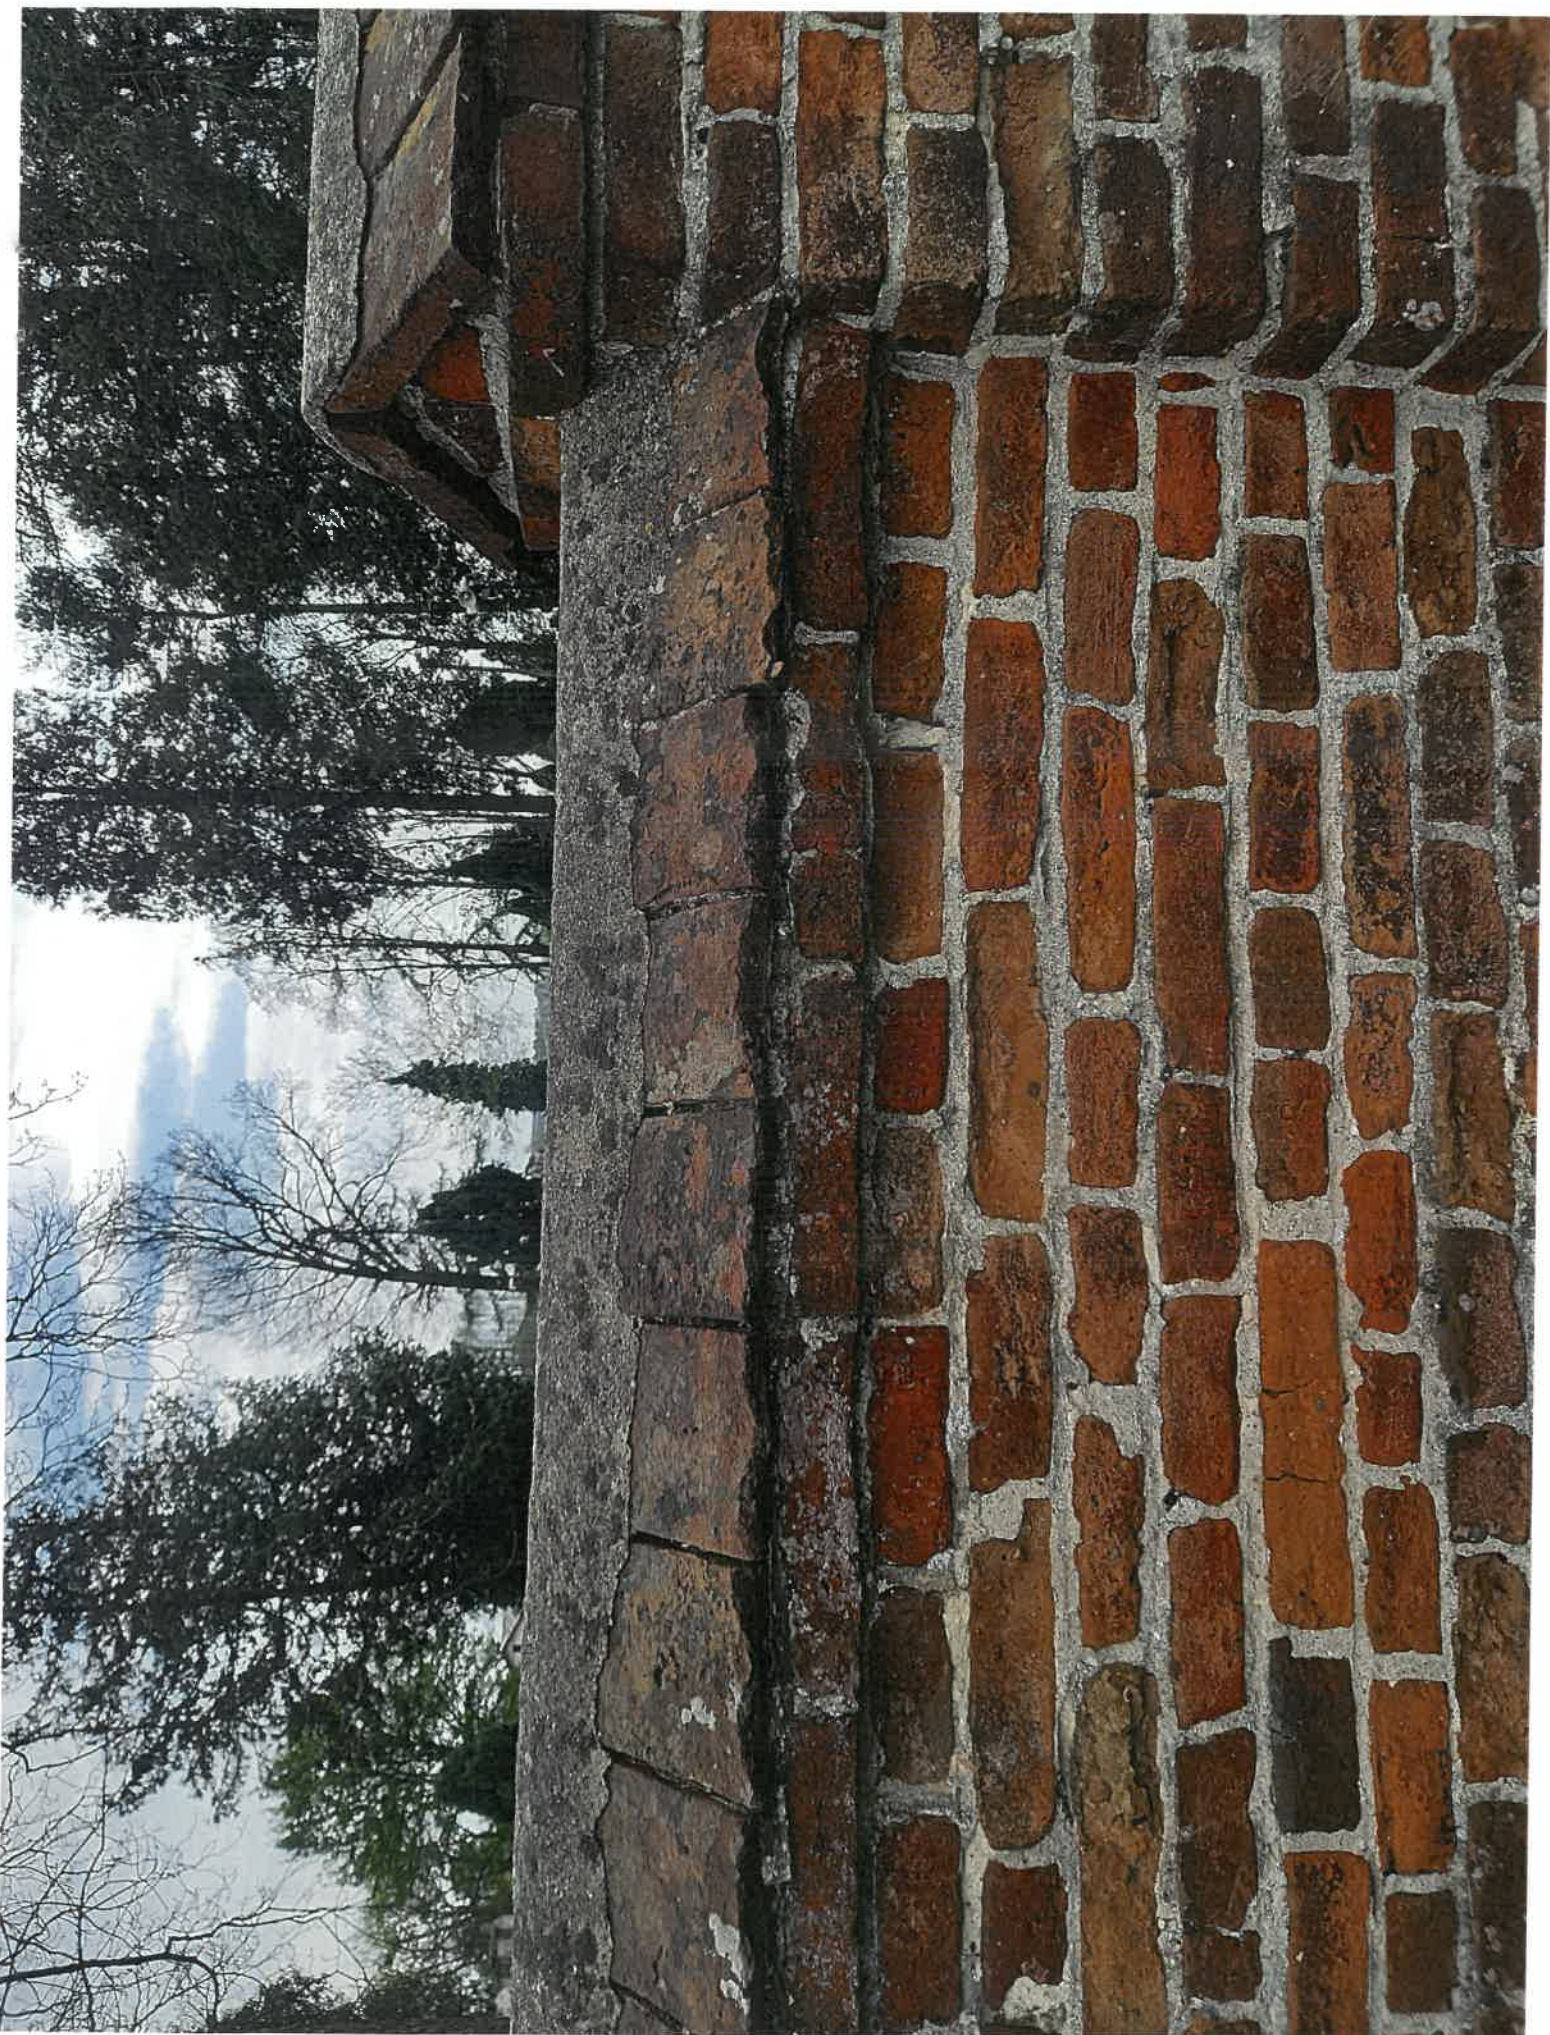
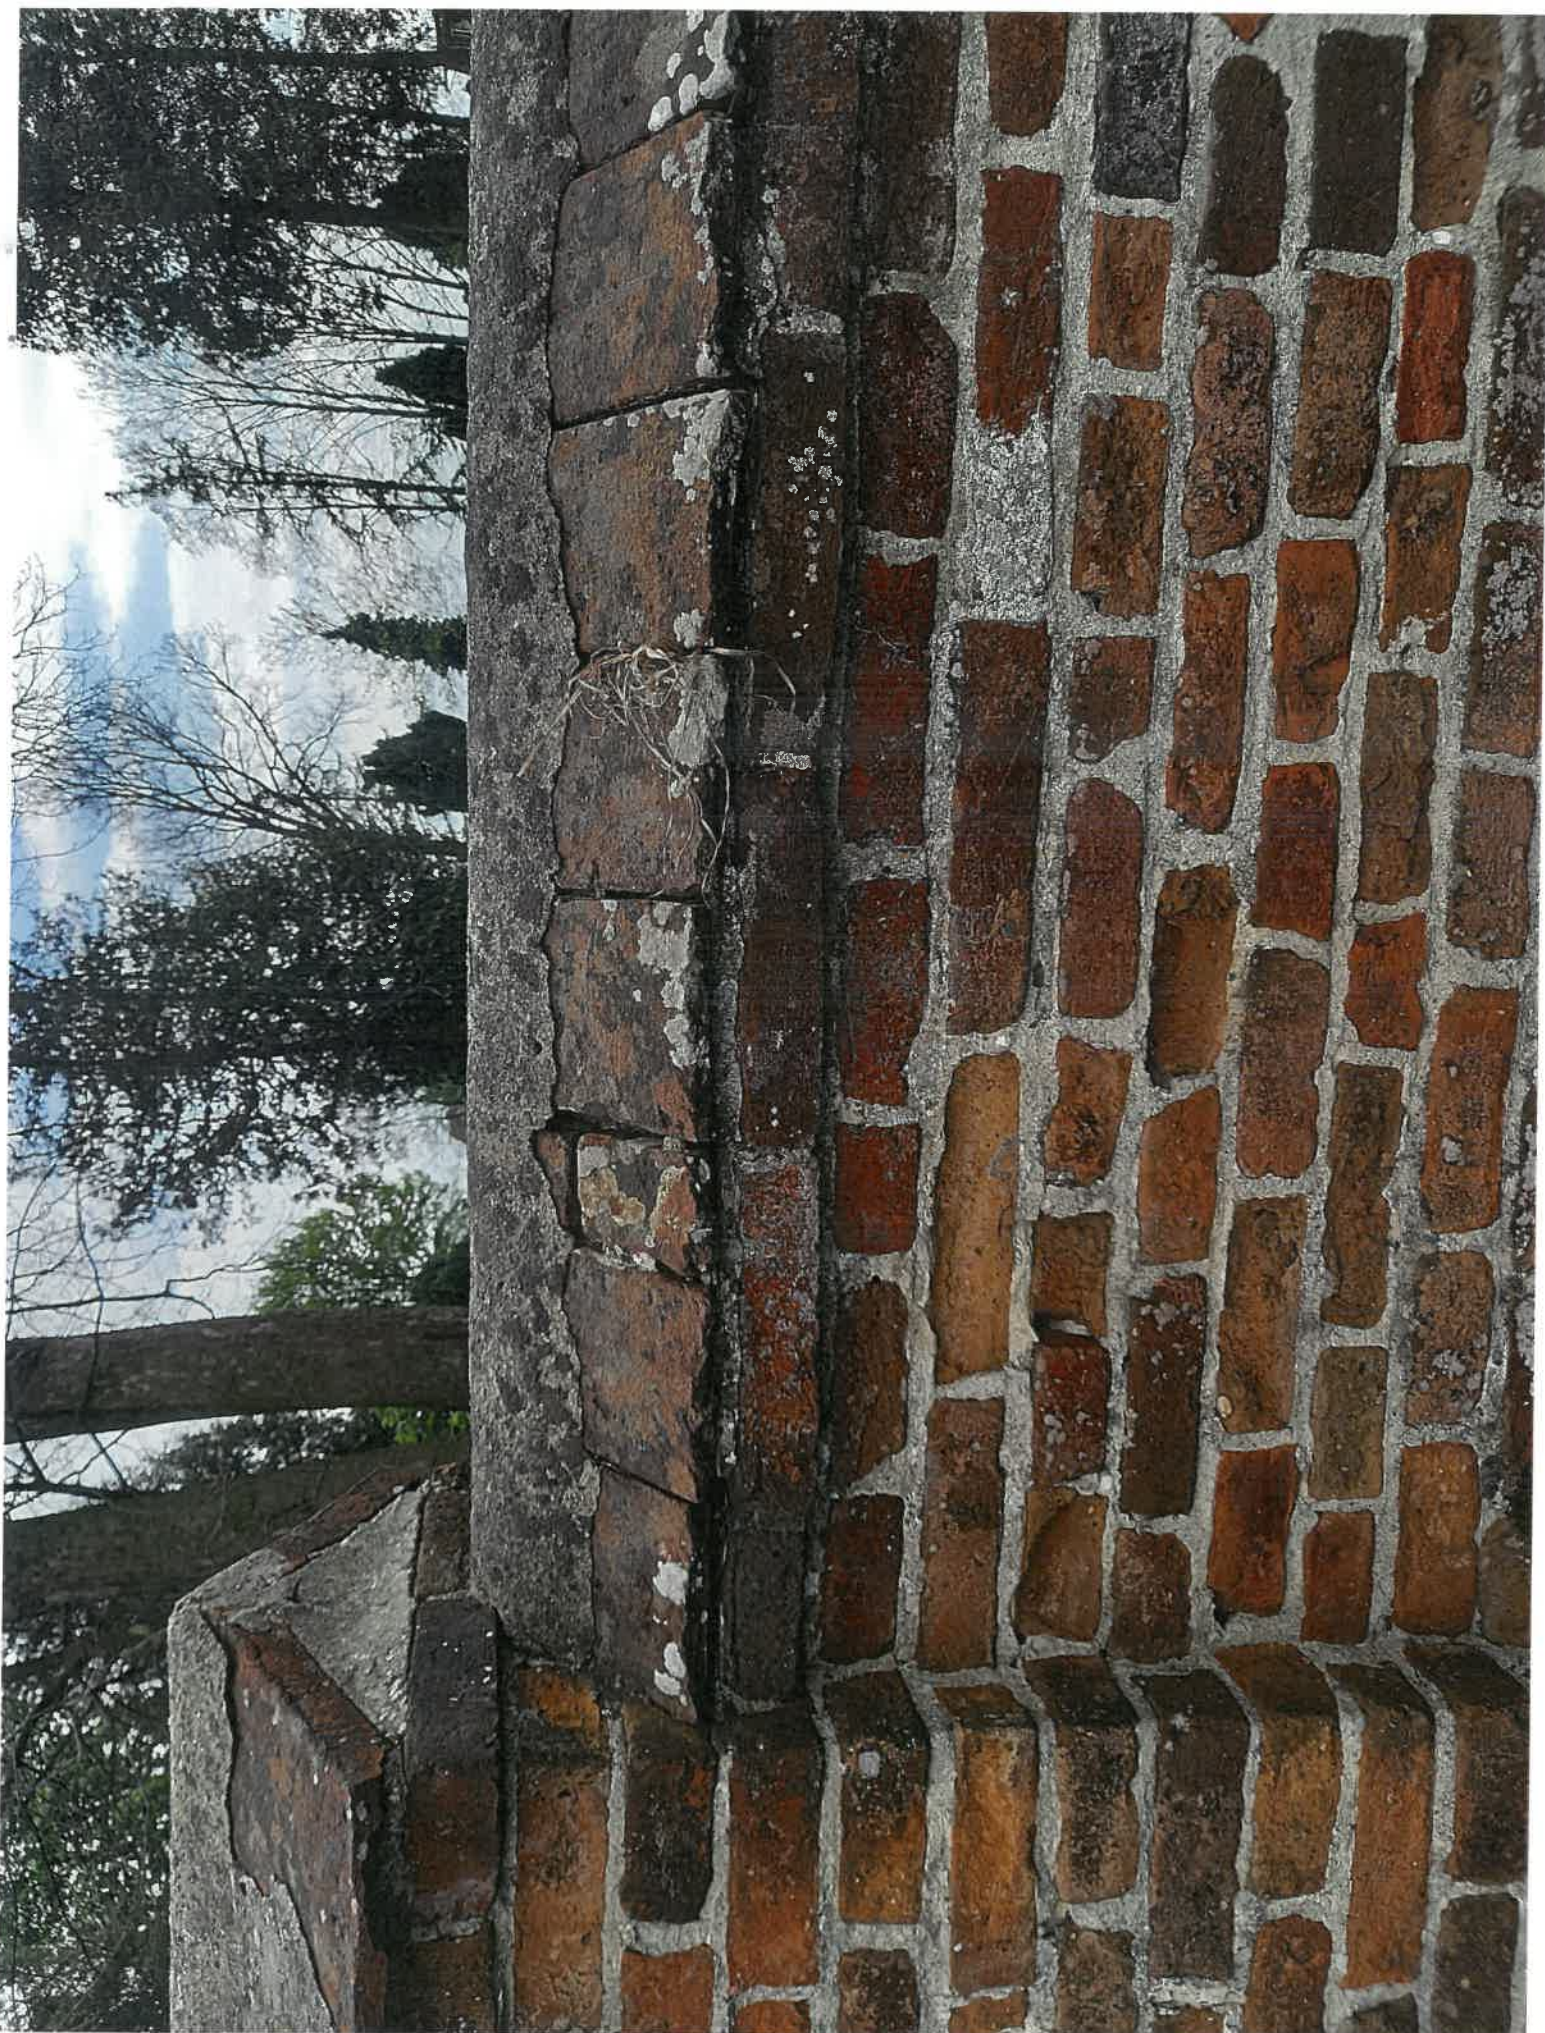
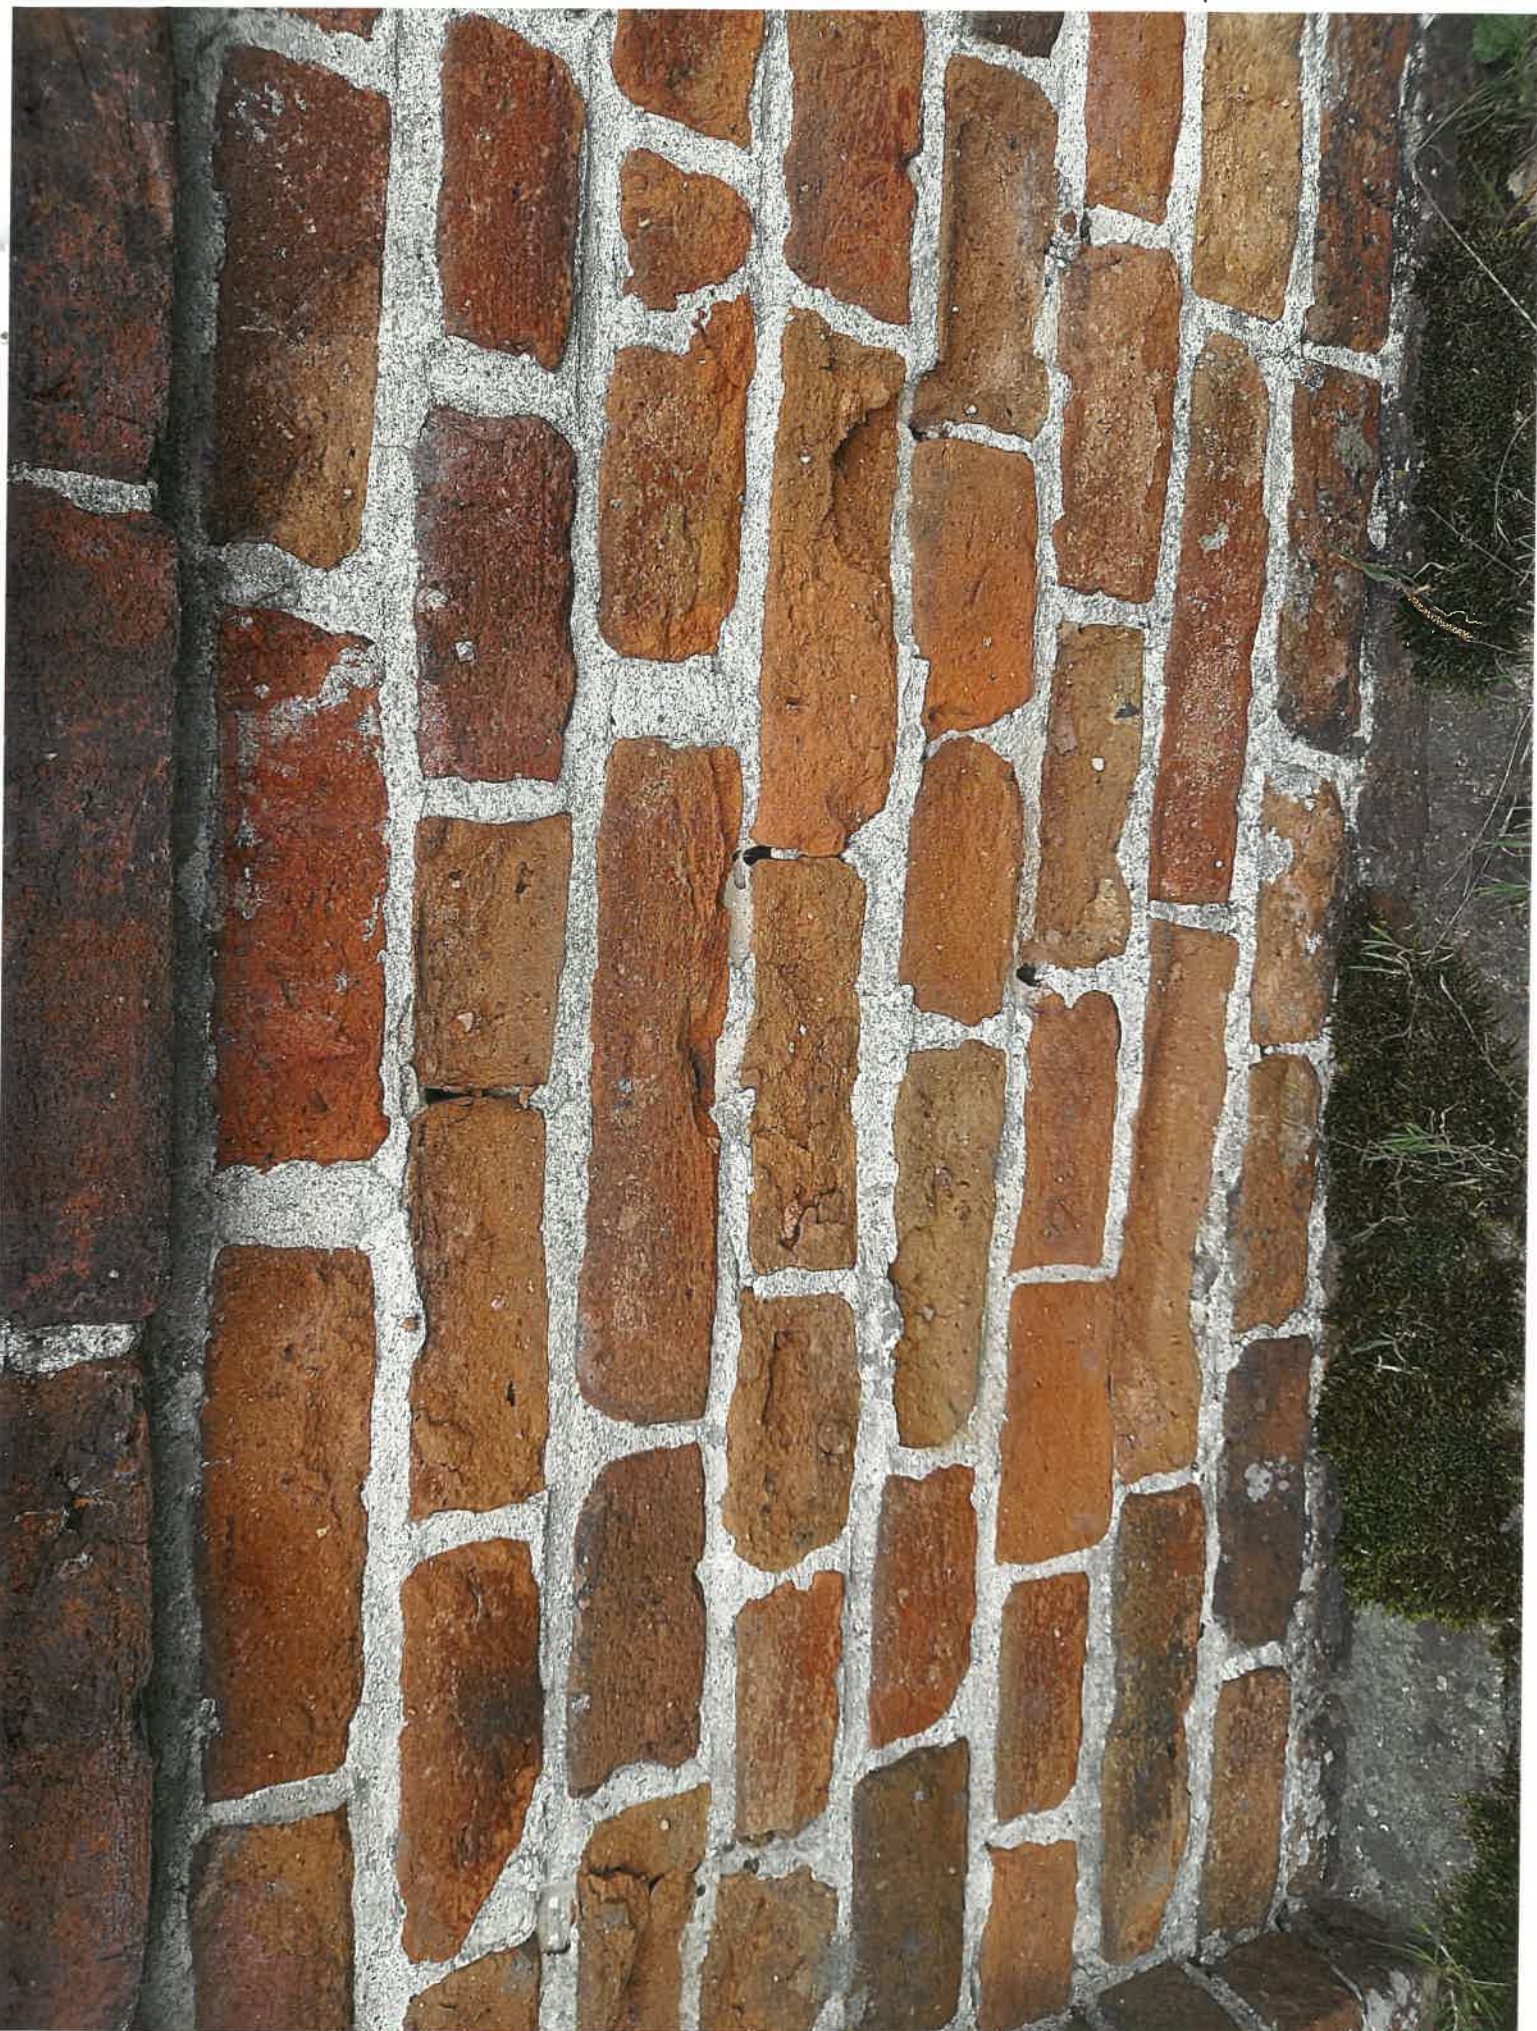
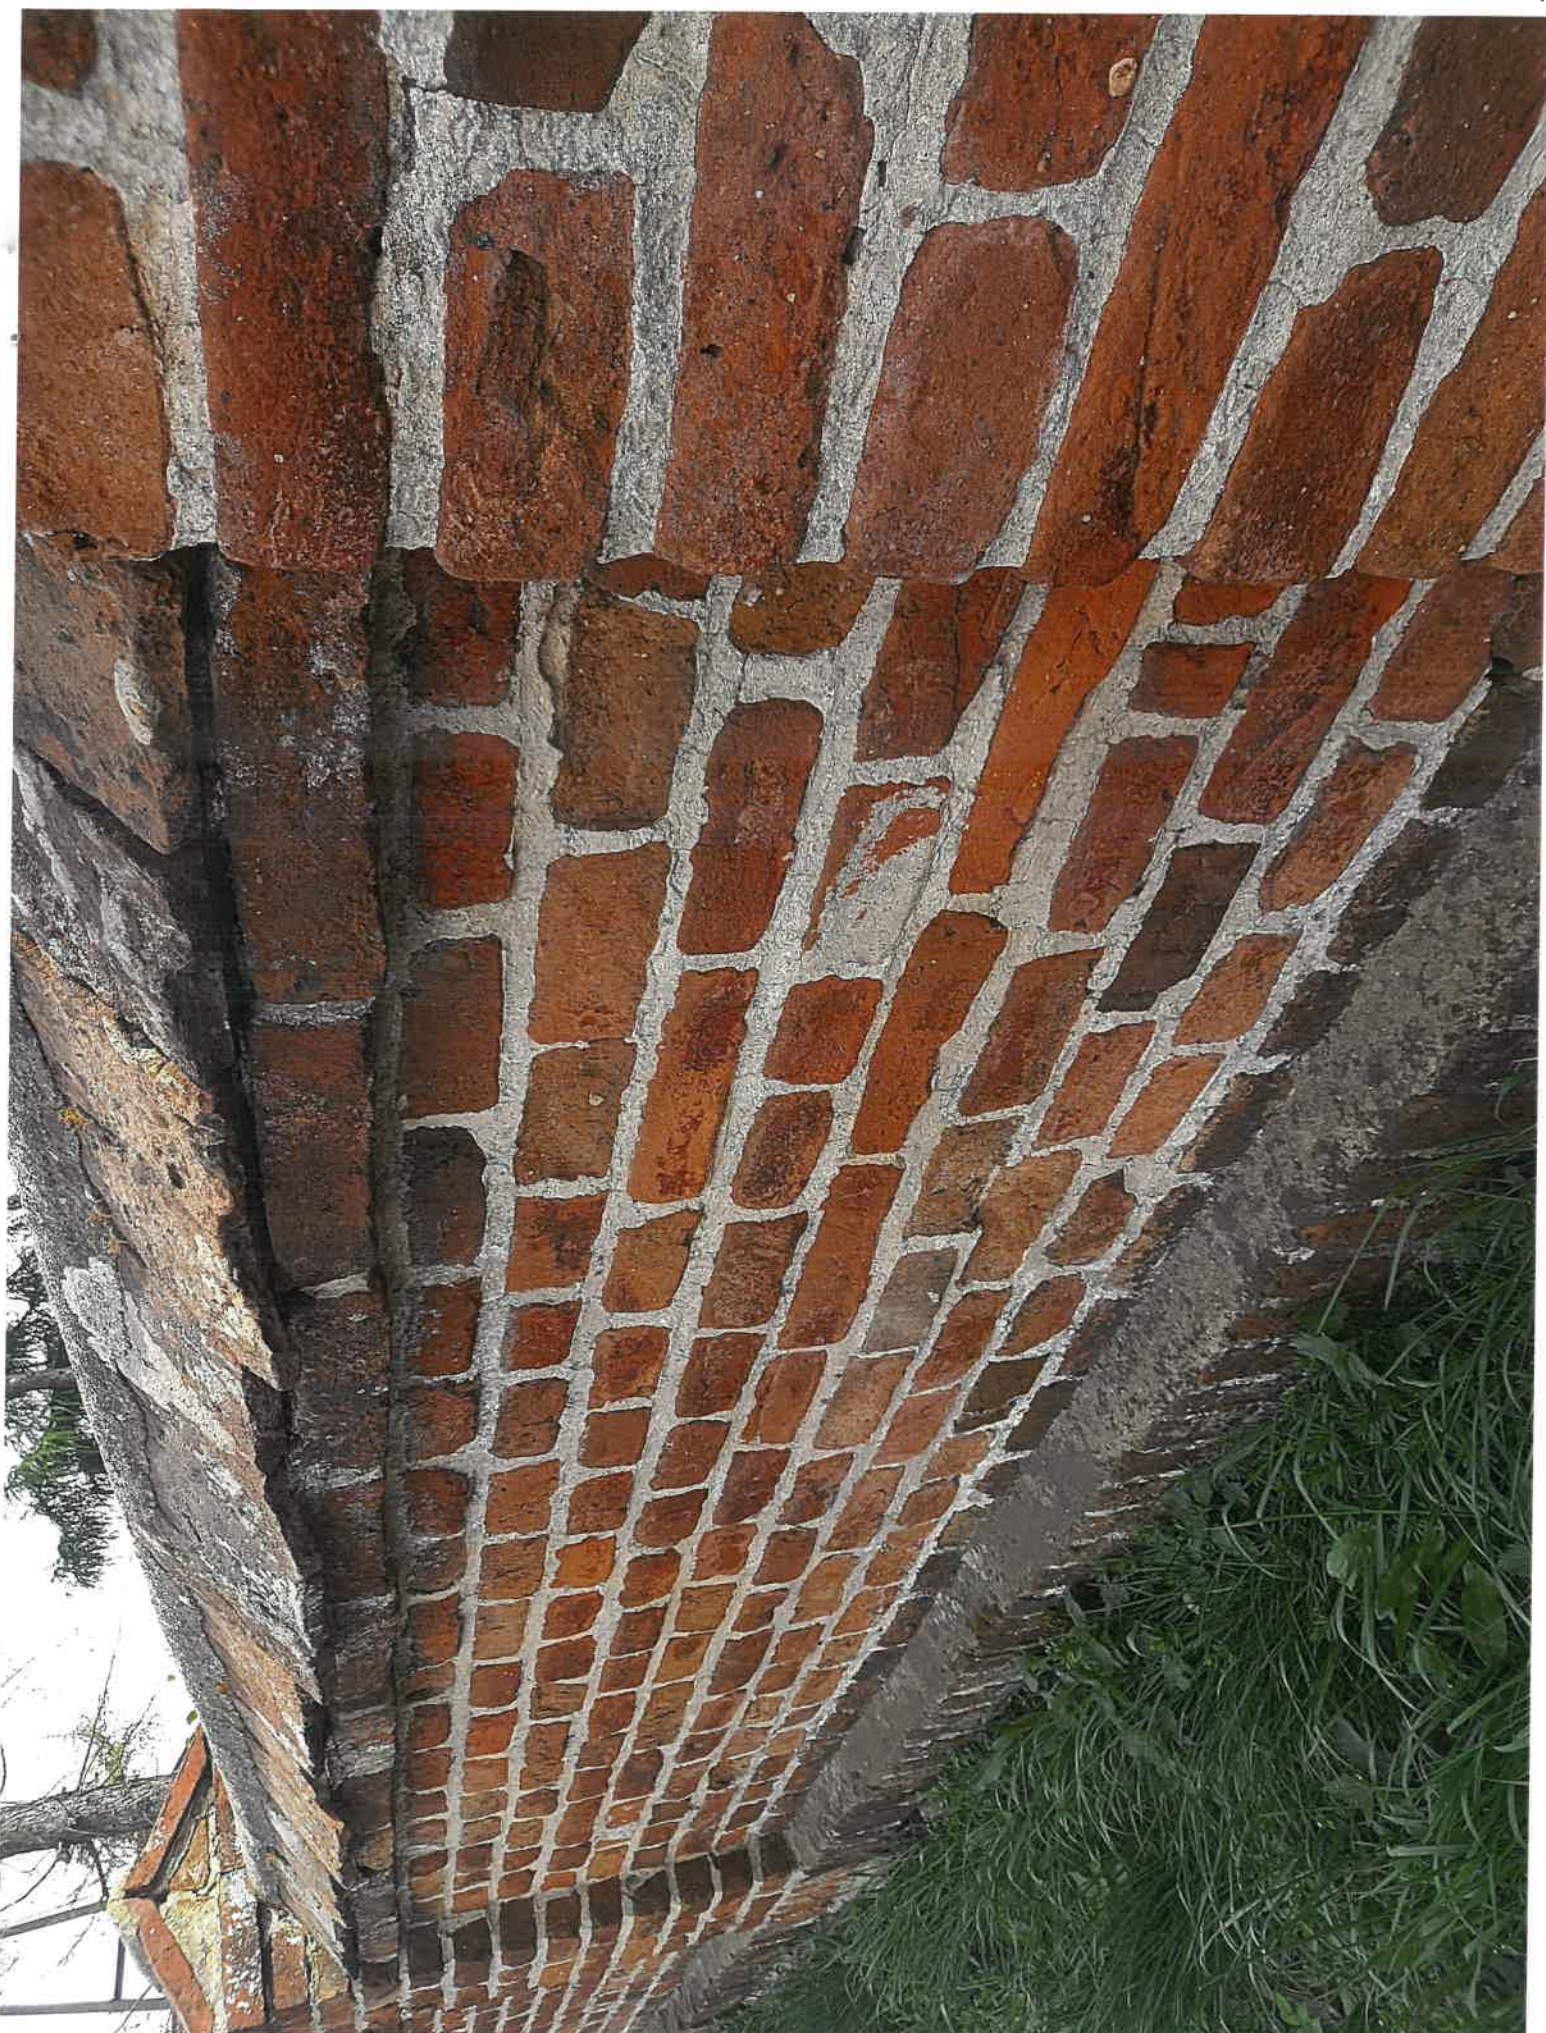
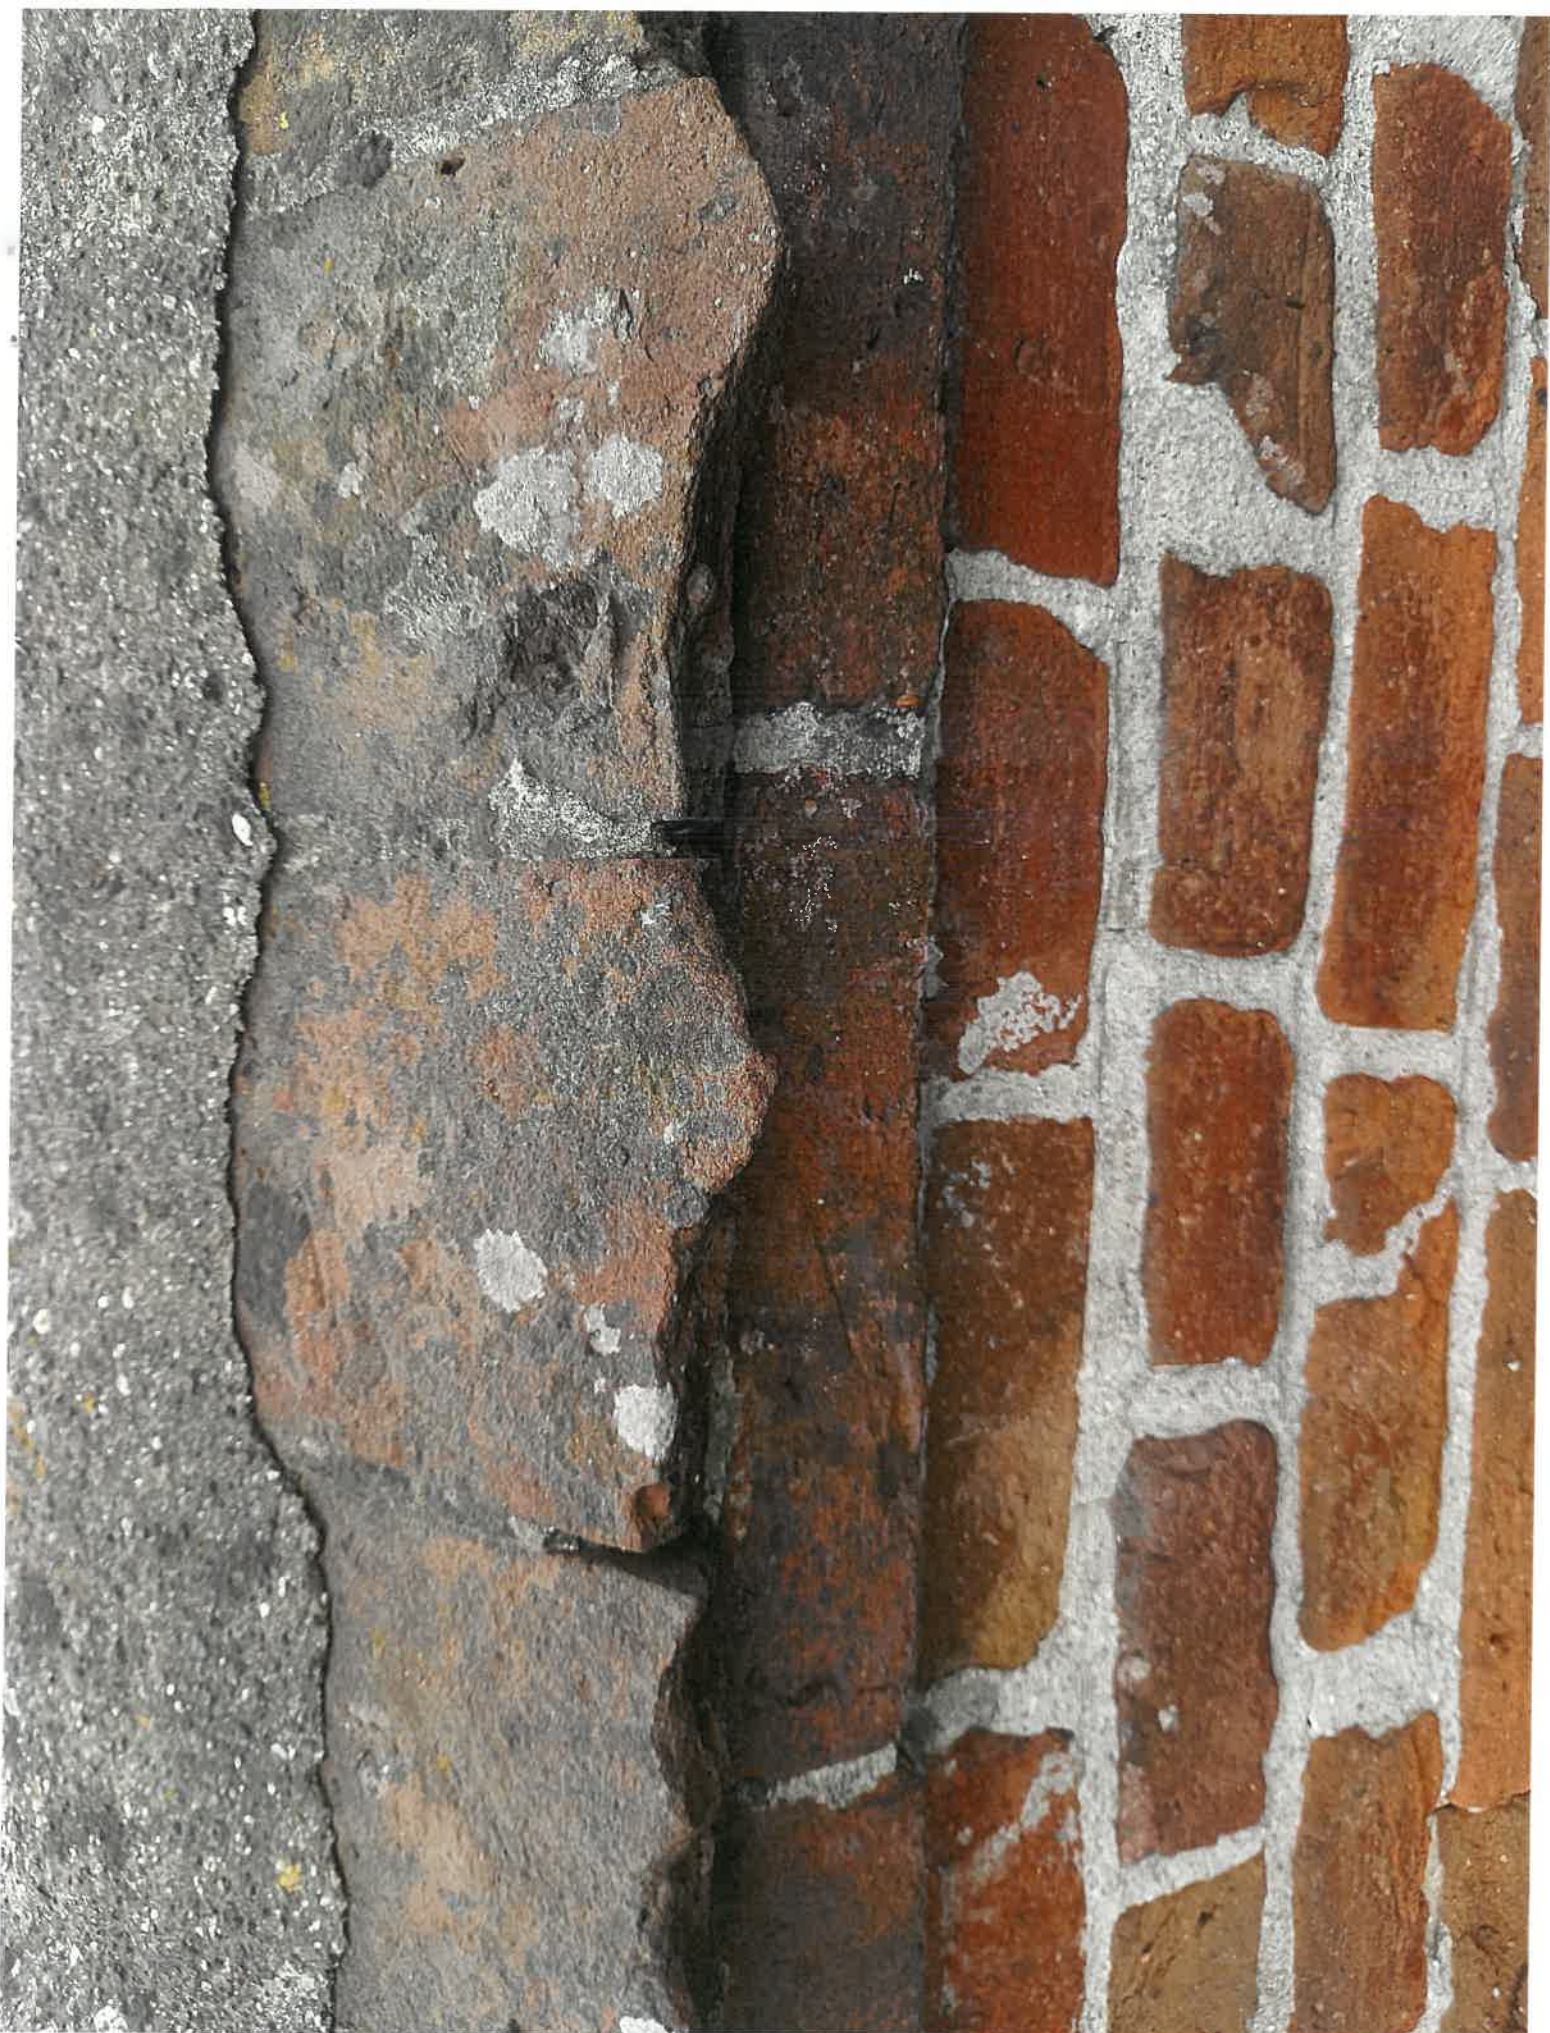
Foto.nr 1,2,3,4,5,6 Widoczny fragment ogrodzenia. Mur między słupkami wykonany z cegły ceramicznej pełnej murowany na zaprawie wapiennej. Cegły posiadają różne długości i są wbudowane w sposób przypadkowy. Spoiny o różnej grubości. Okap wykonany z płytek okapowych, w kalenicy zabezpieczenie warstwą betonową.

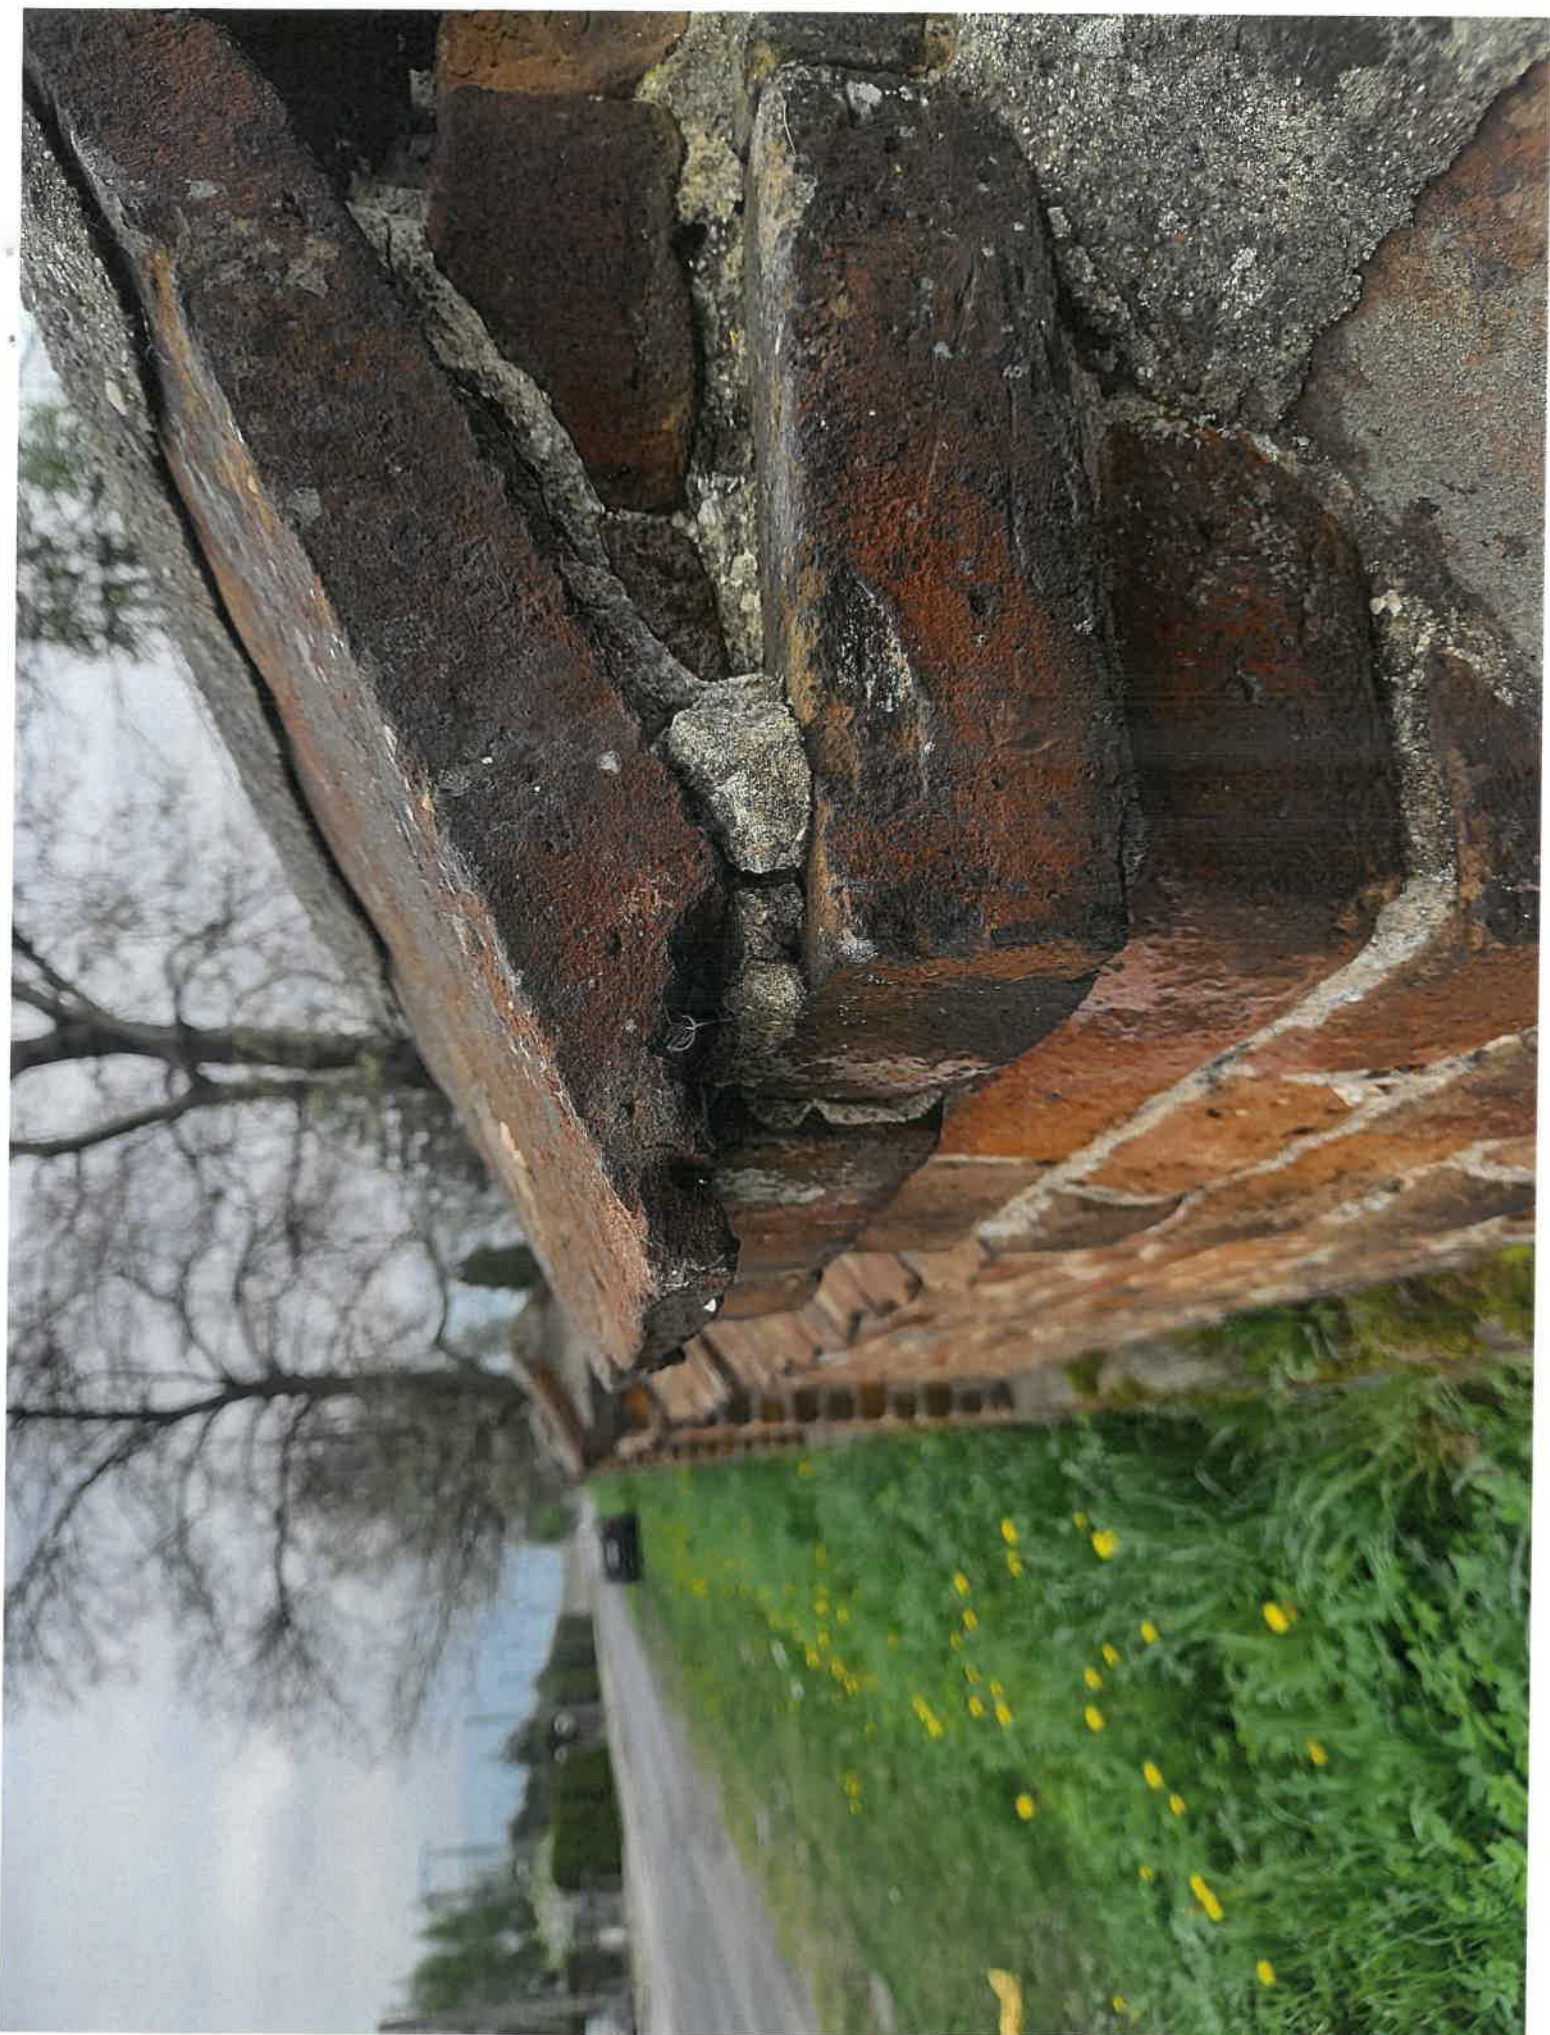
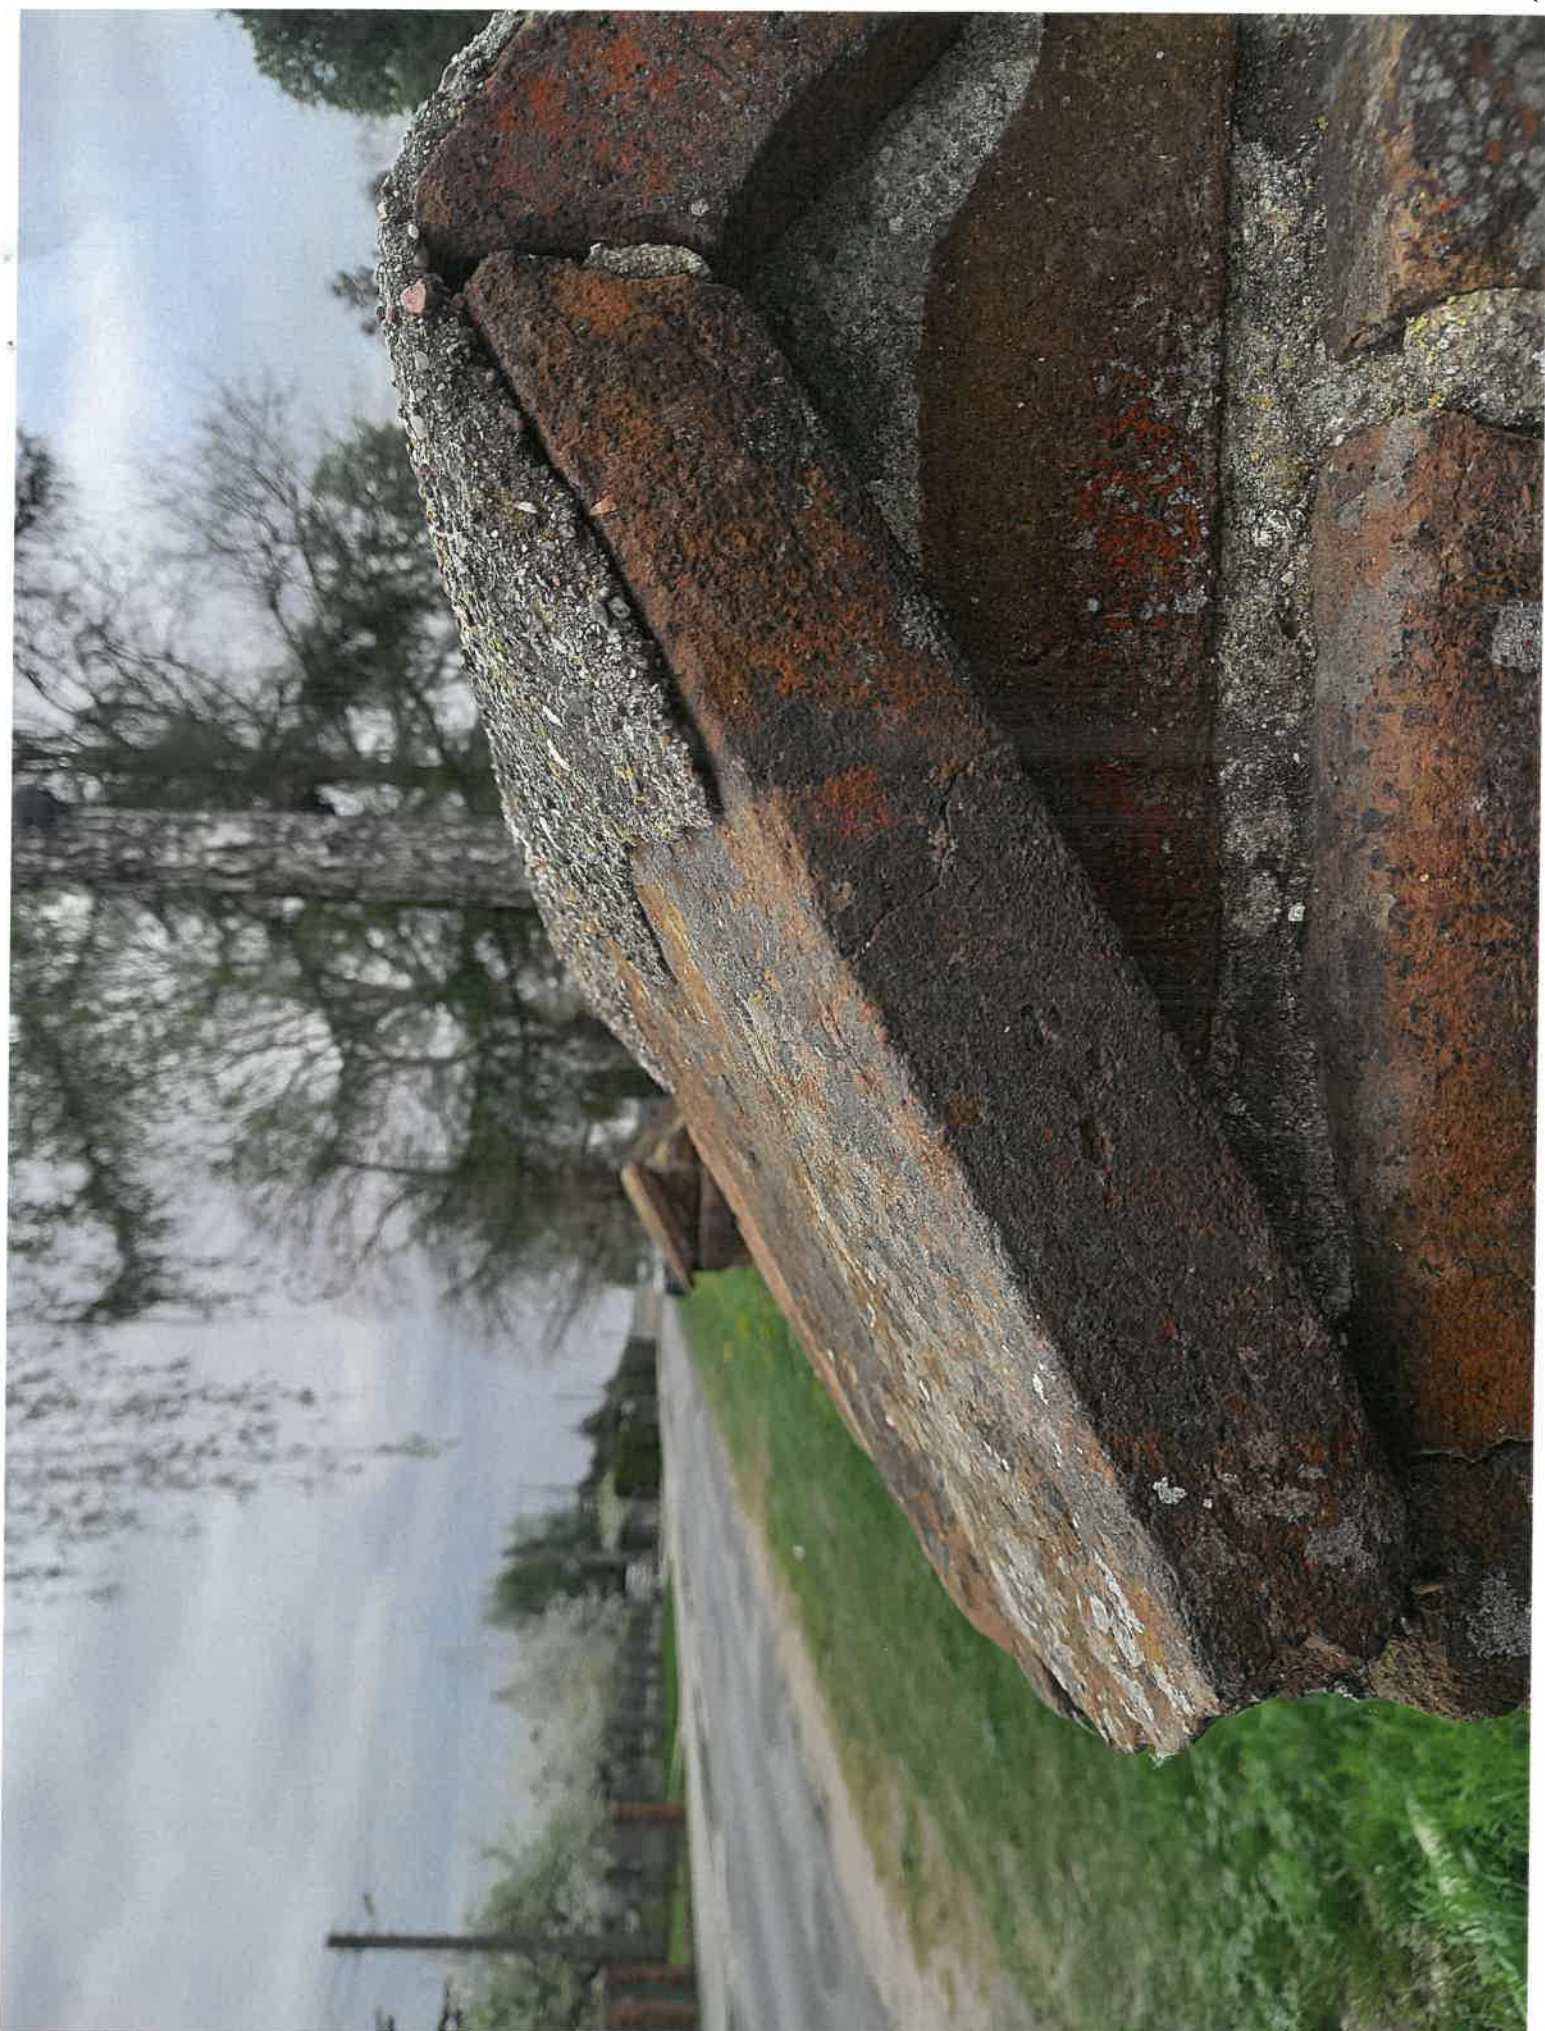
Foto.nr 7,10 Widoczny sposób wykonania spad i okapu słupka. Spad wykonany z odpowiednio dociętych cegieł., okap z płytek ceramicznych.
