DOKUMENTACJA FOTOGRAFICZNA
ZAWIERA 28 PONUMEROWANYCH FOTOGRAFII
I JEST INTEGRALNĄ CZĘŚCIĄ INWENTARYZACJI BUDOWLANEJ

OPIS DO FOTOGRAFII

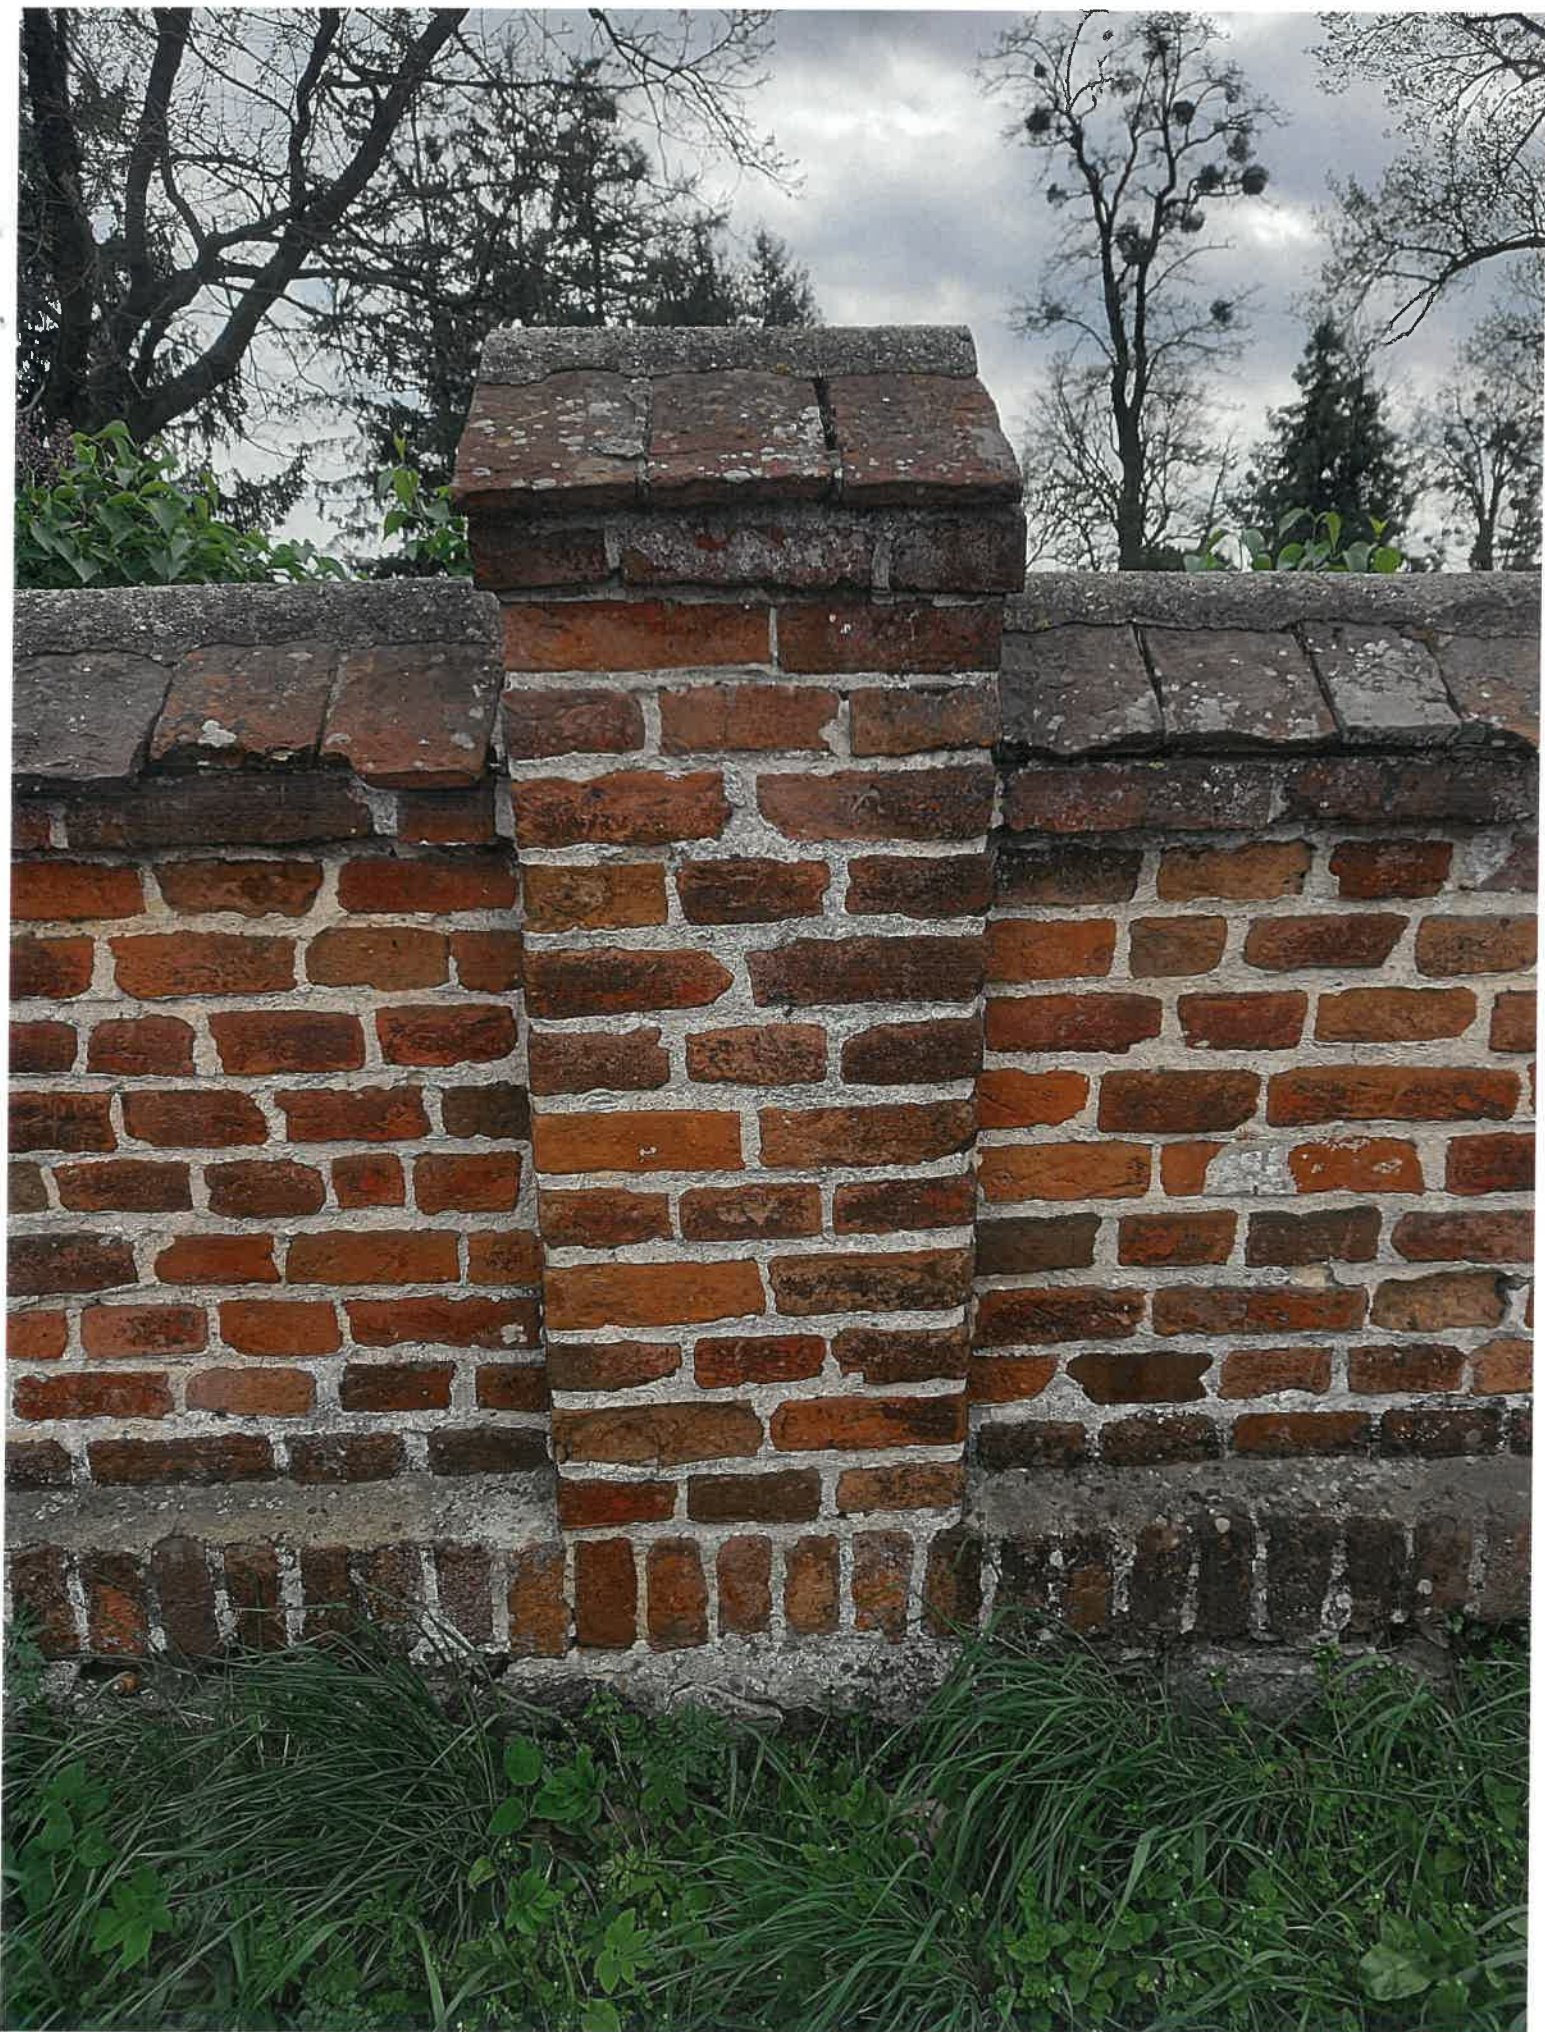
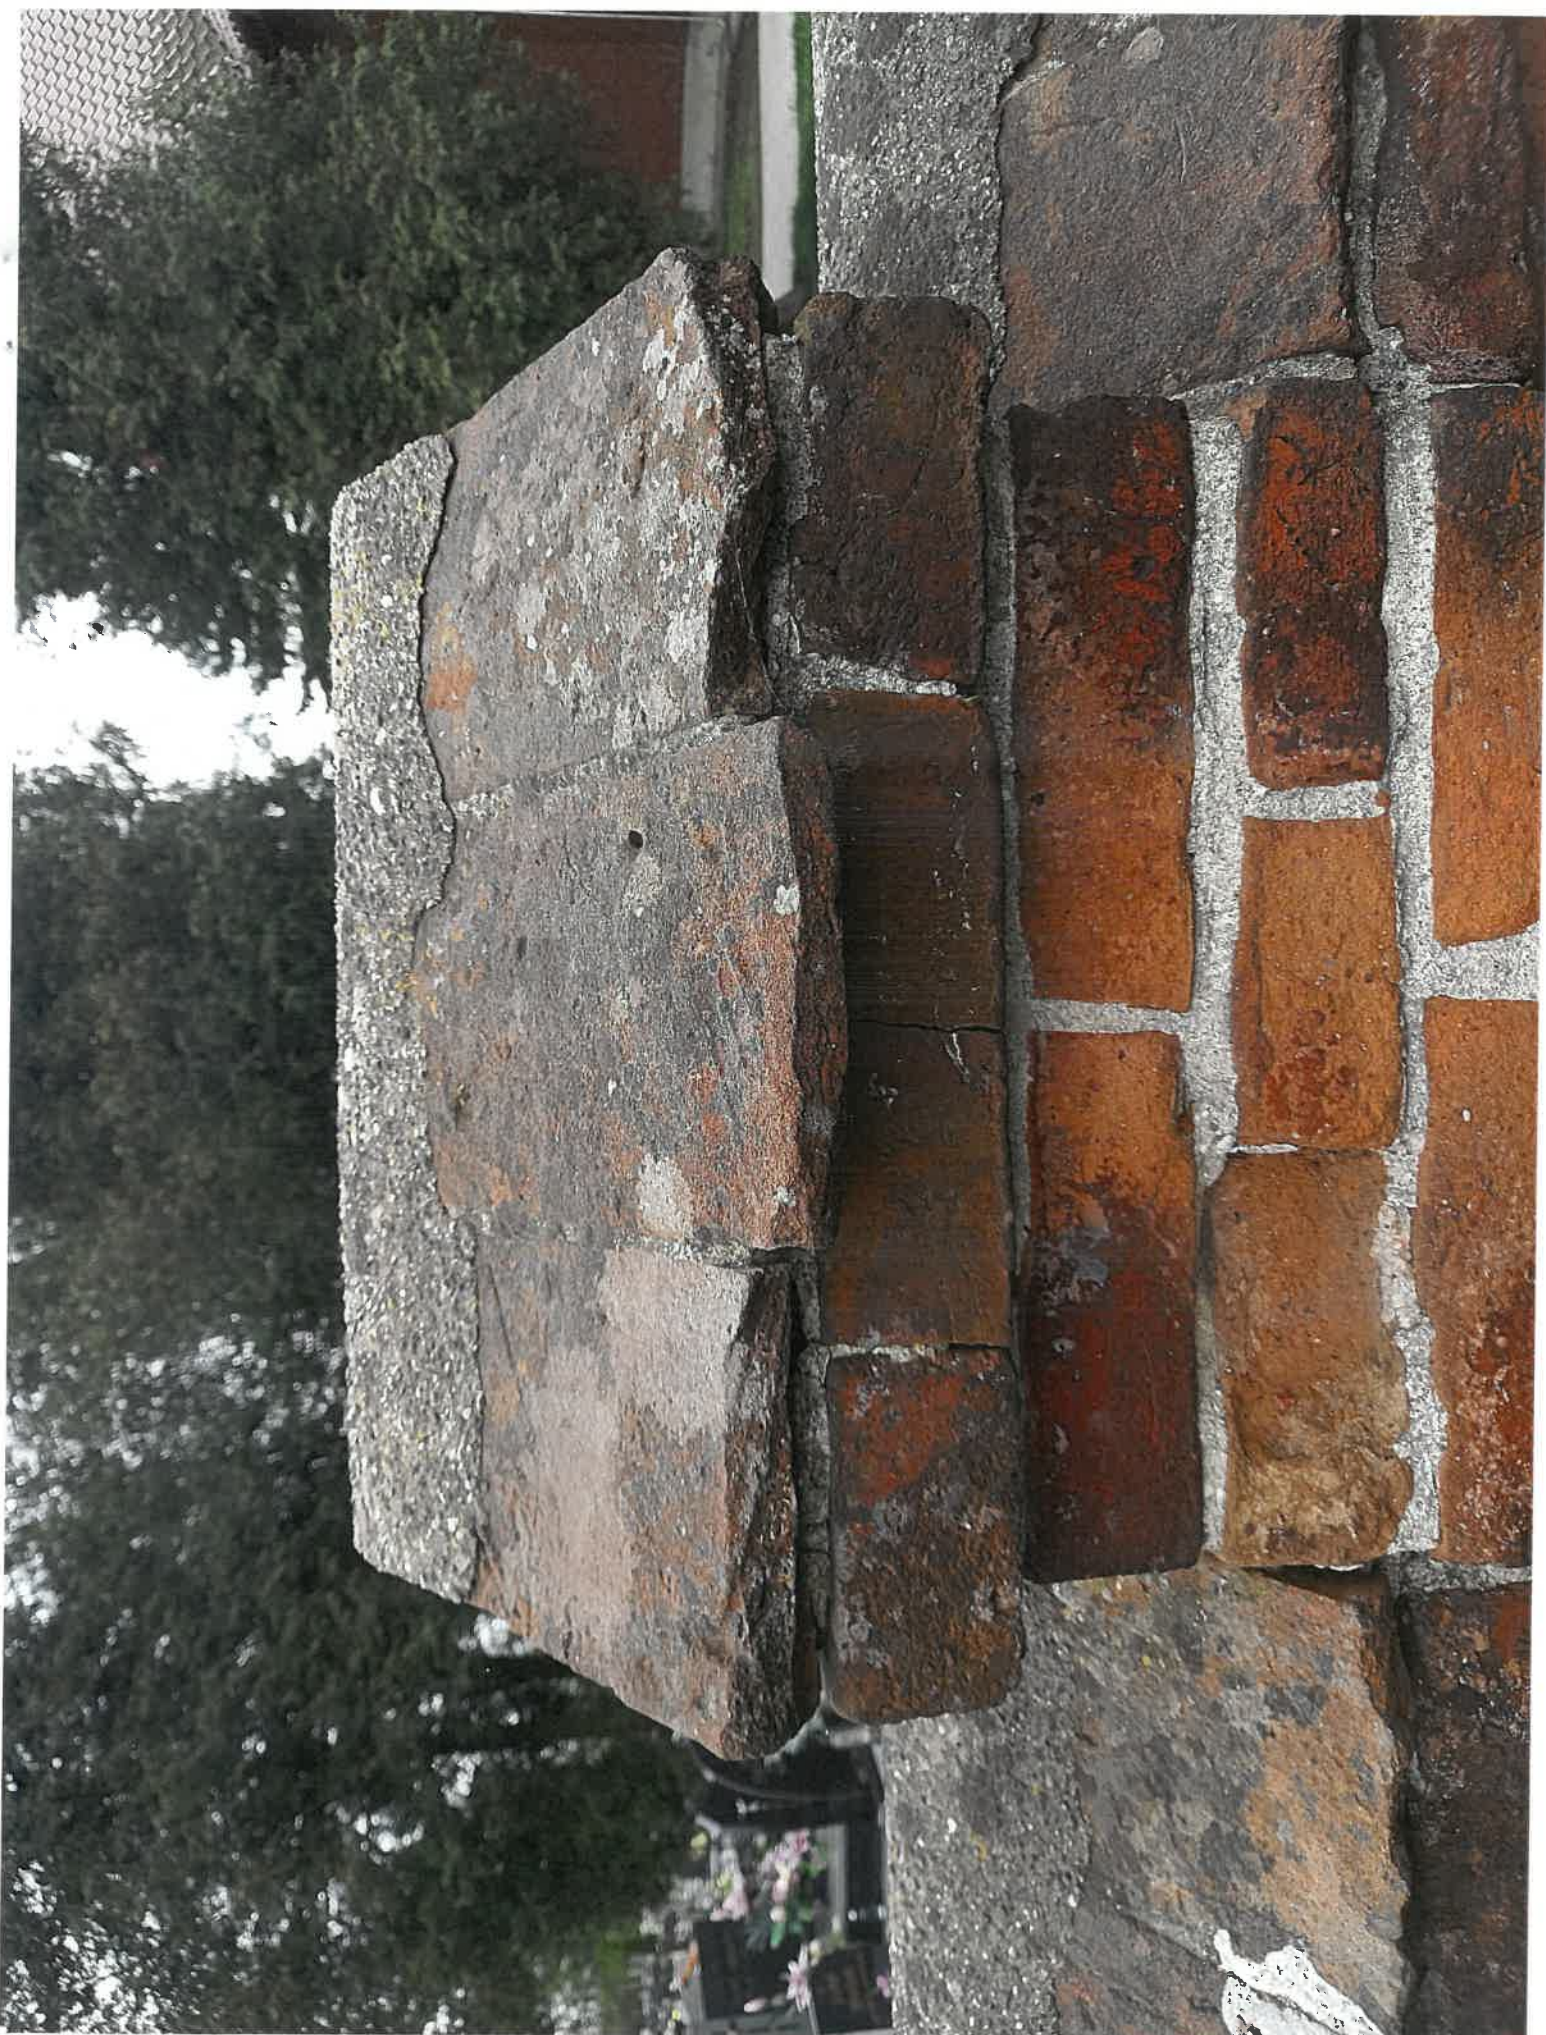
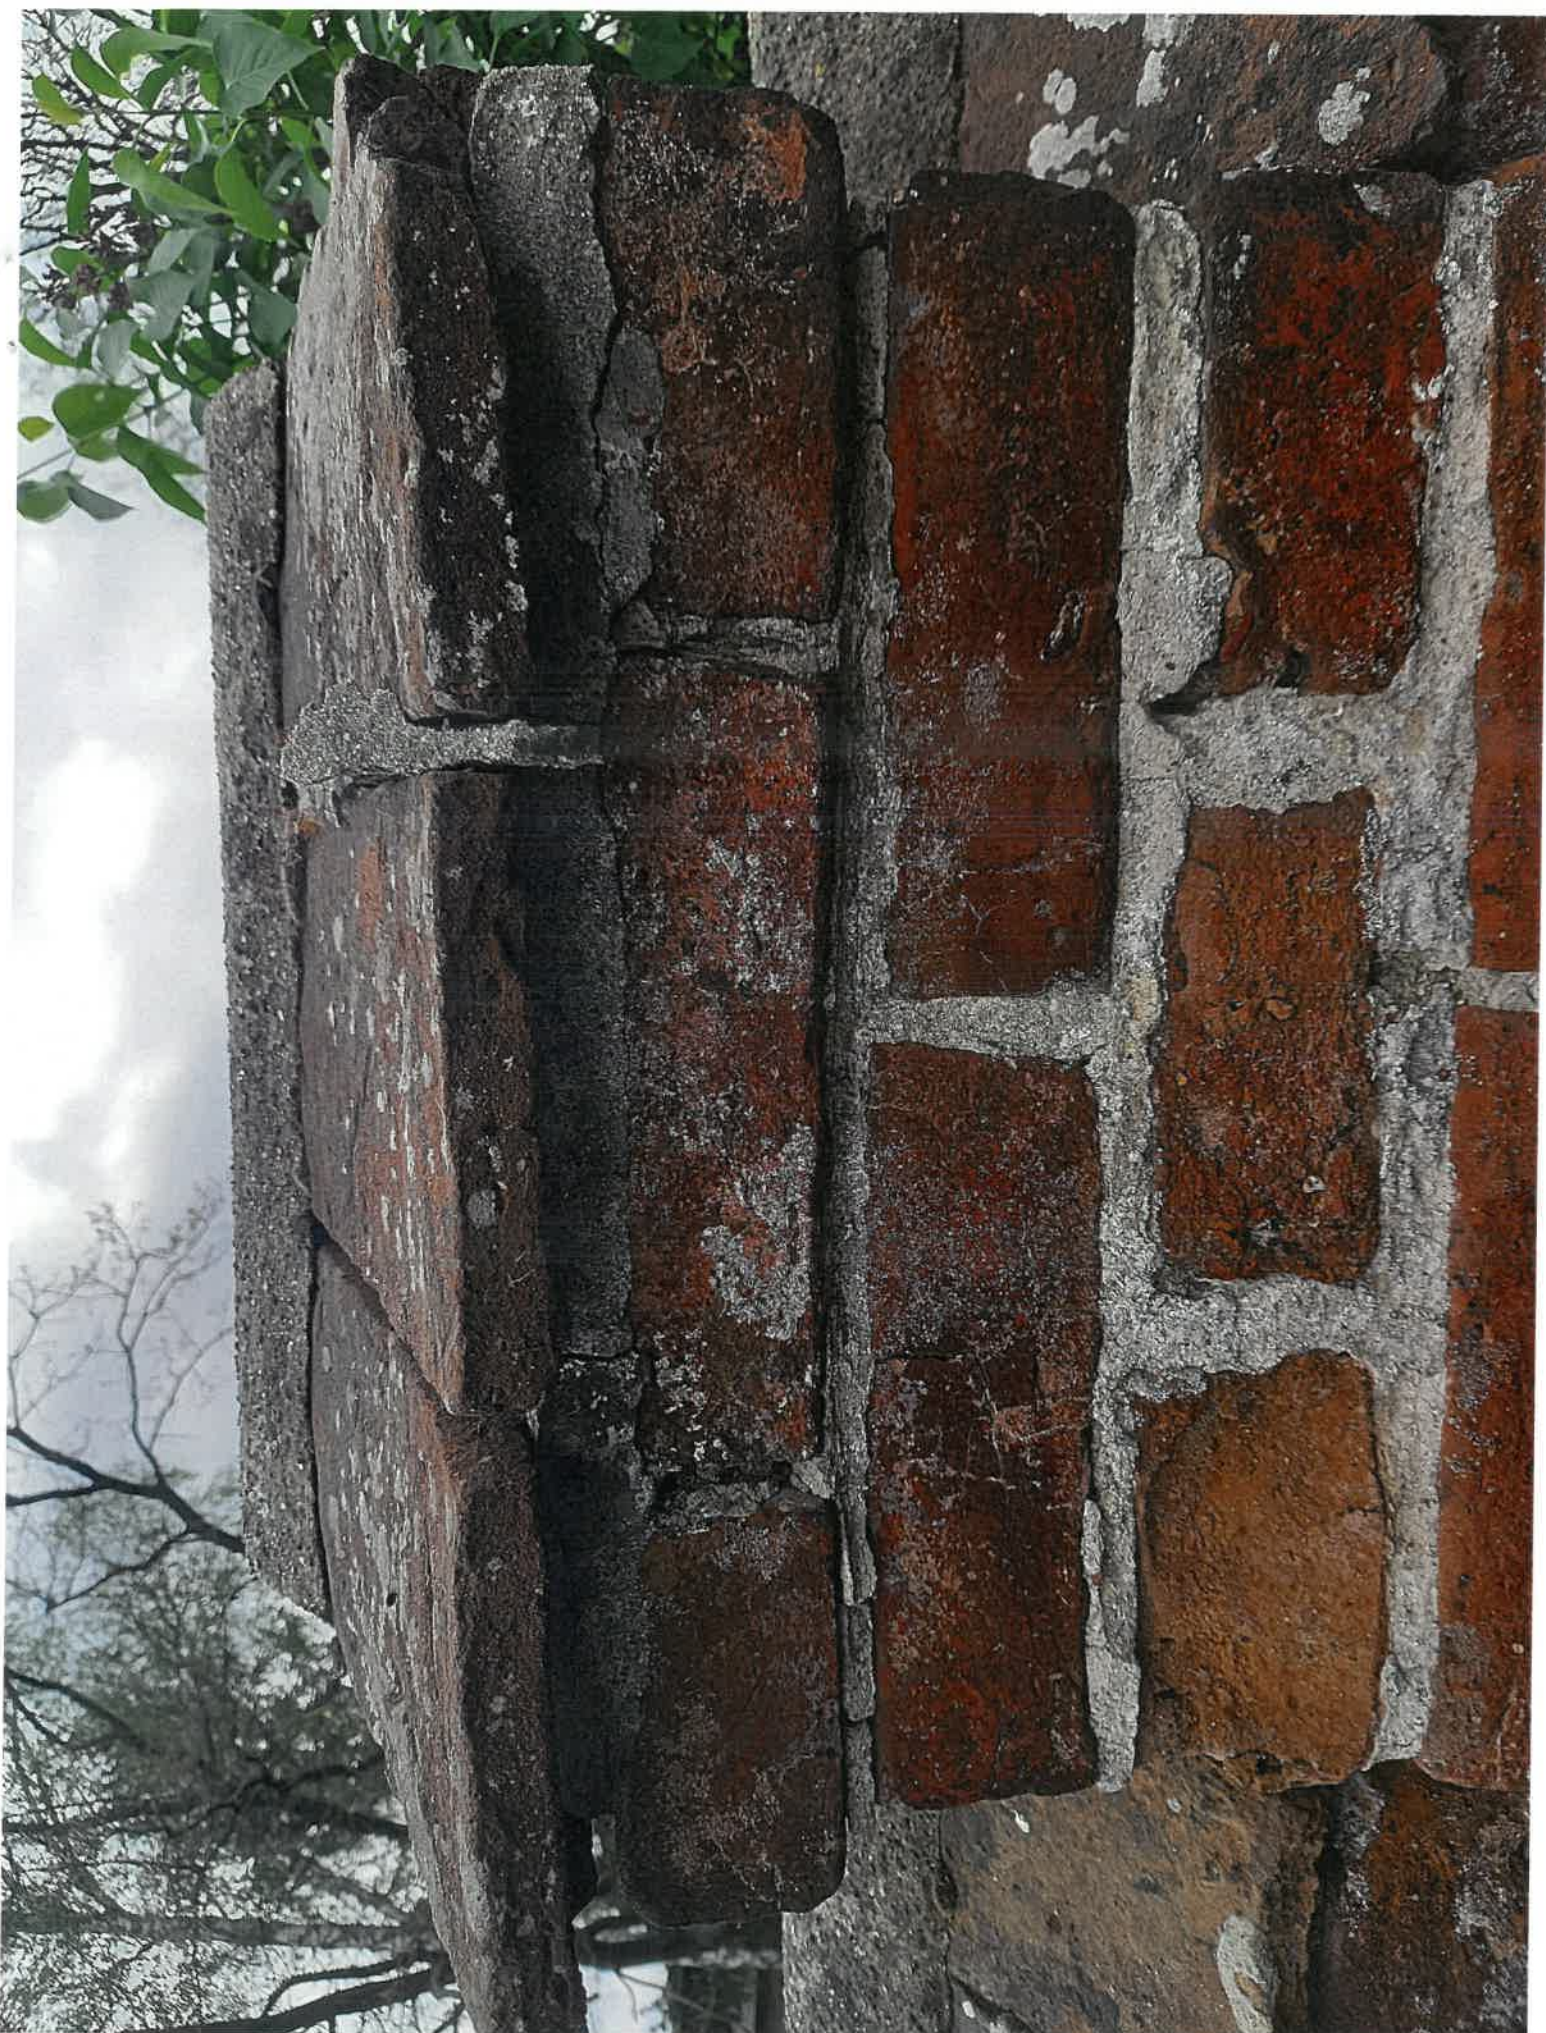
Foto.nr 8,9,11 Widoczny murowany słupek ogrodzenia. Cegły posiadają różne długości i są wbudowane w sposób przypadkowy. Spoiny o różnej grubości. Okap wykonany z płytek okapowych, w kalenicy zabezpieczenie warstwą betonową.
