DOKUMENTACJA FOTOGRAFICZNA
ZAWIERA 28 PONUMEROWANYCH FOTOGRAFII
I JEST INTEGRALNĄ CZĘŚCIĄ INWENTARYZACJI BUDOWLANEJ

OPIS DO FOTOGRAFII

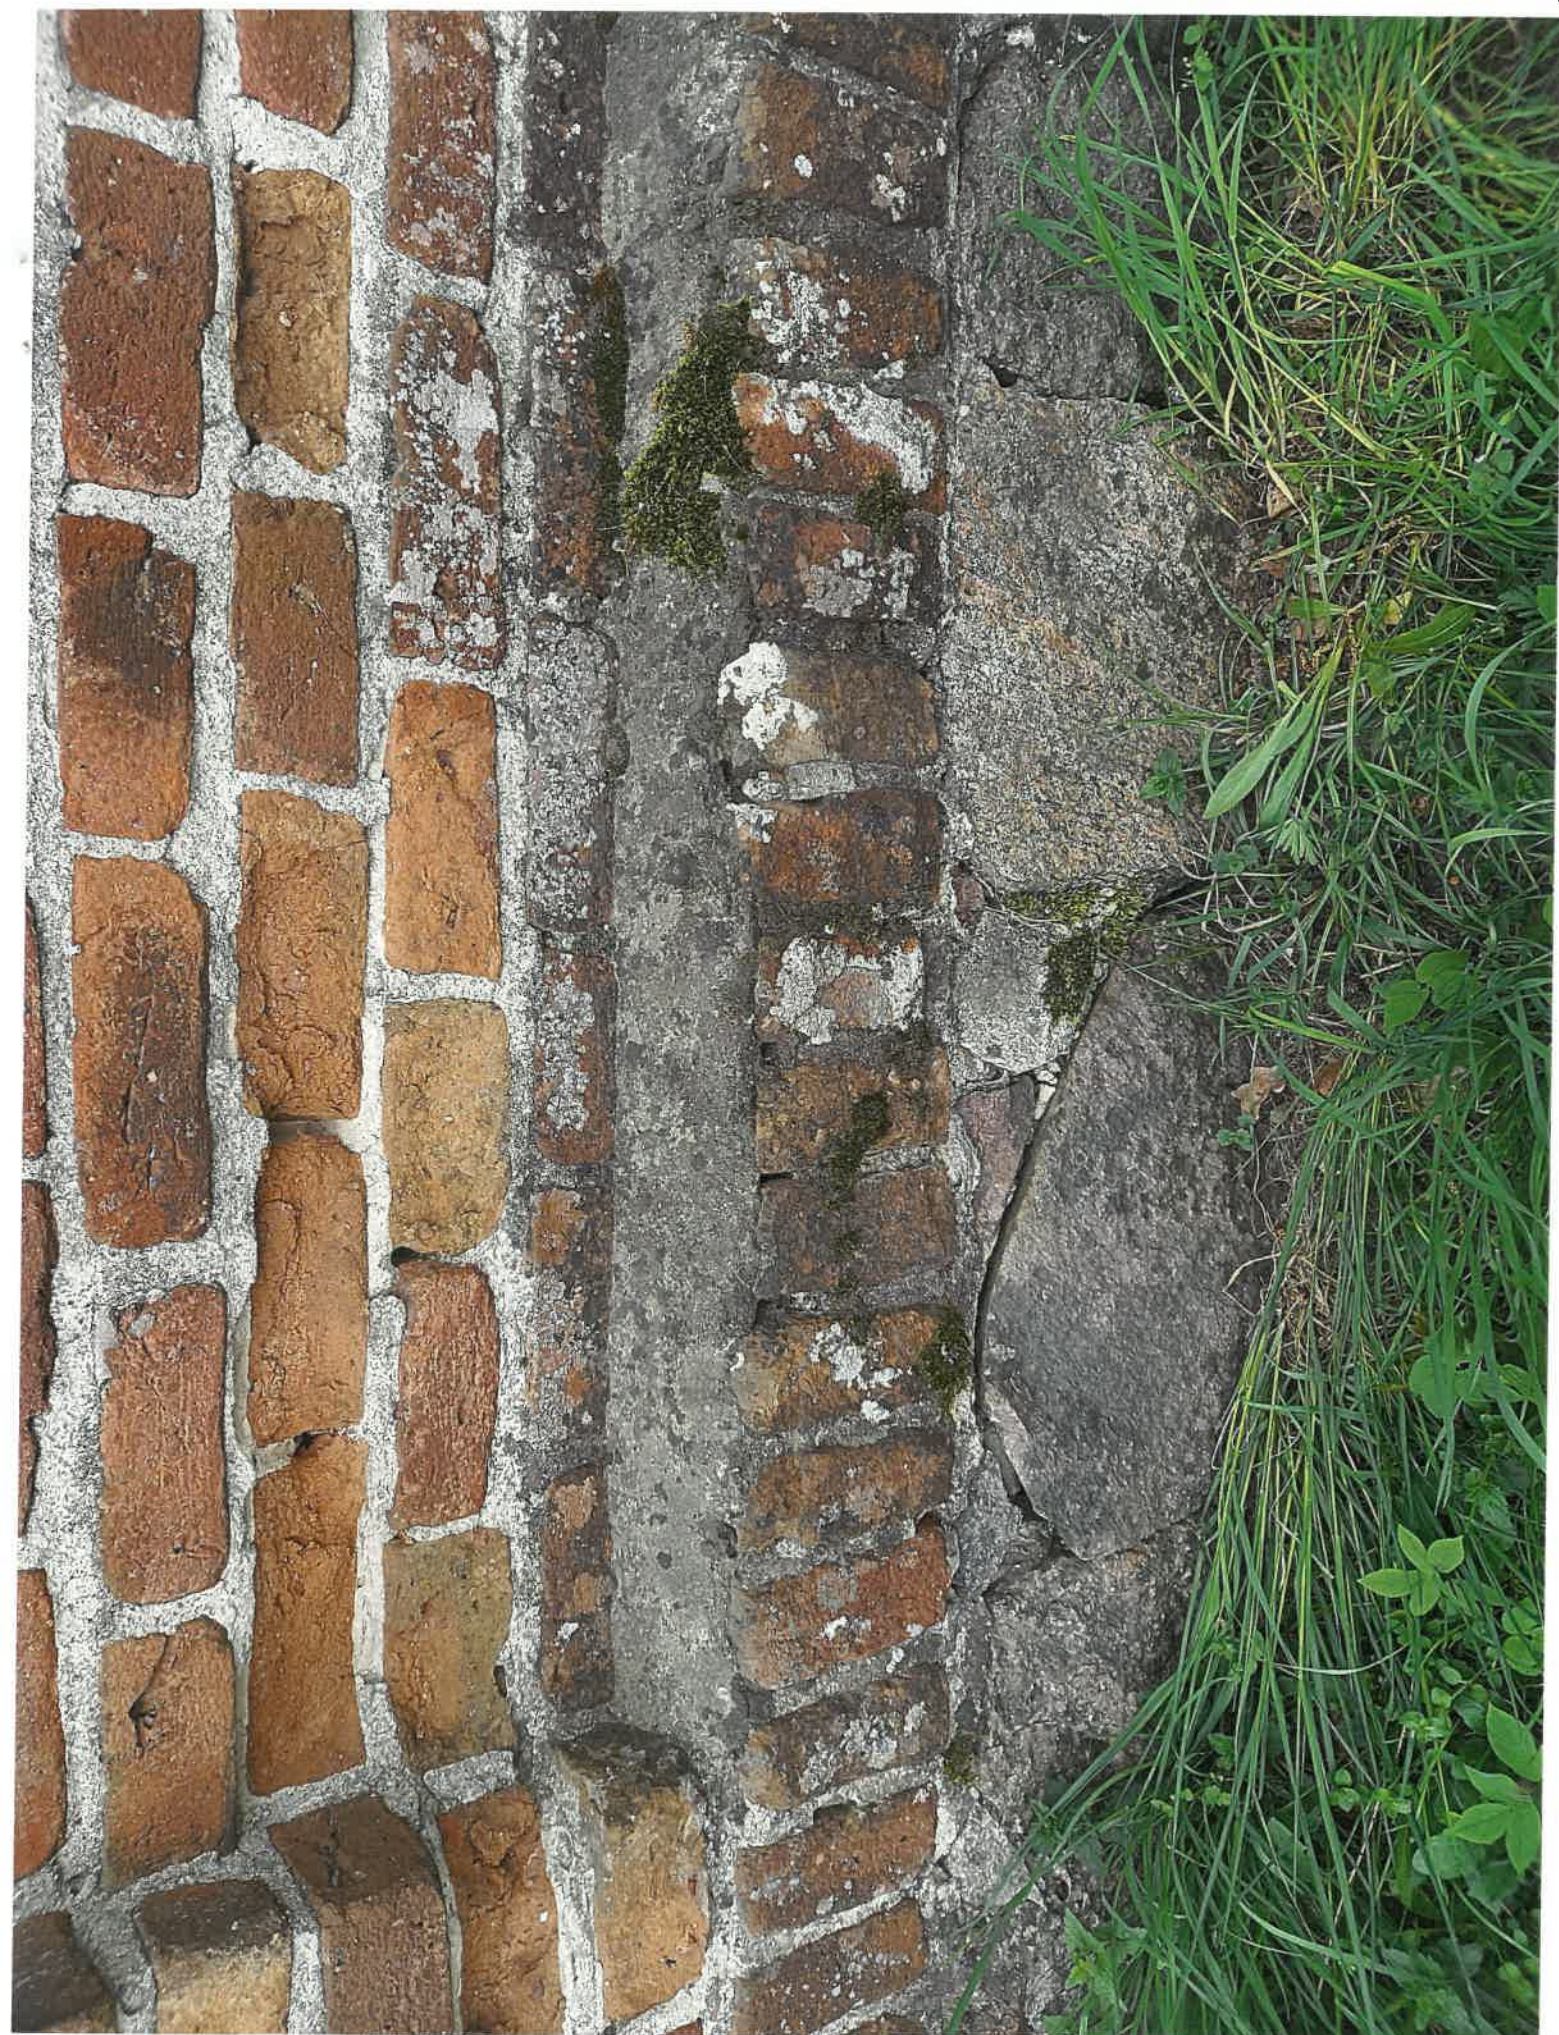
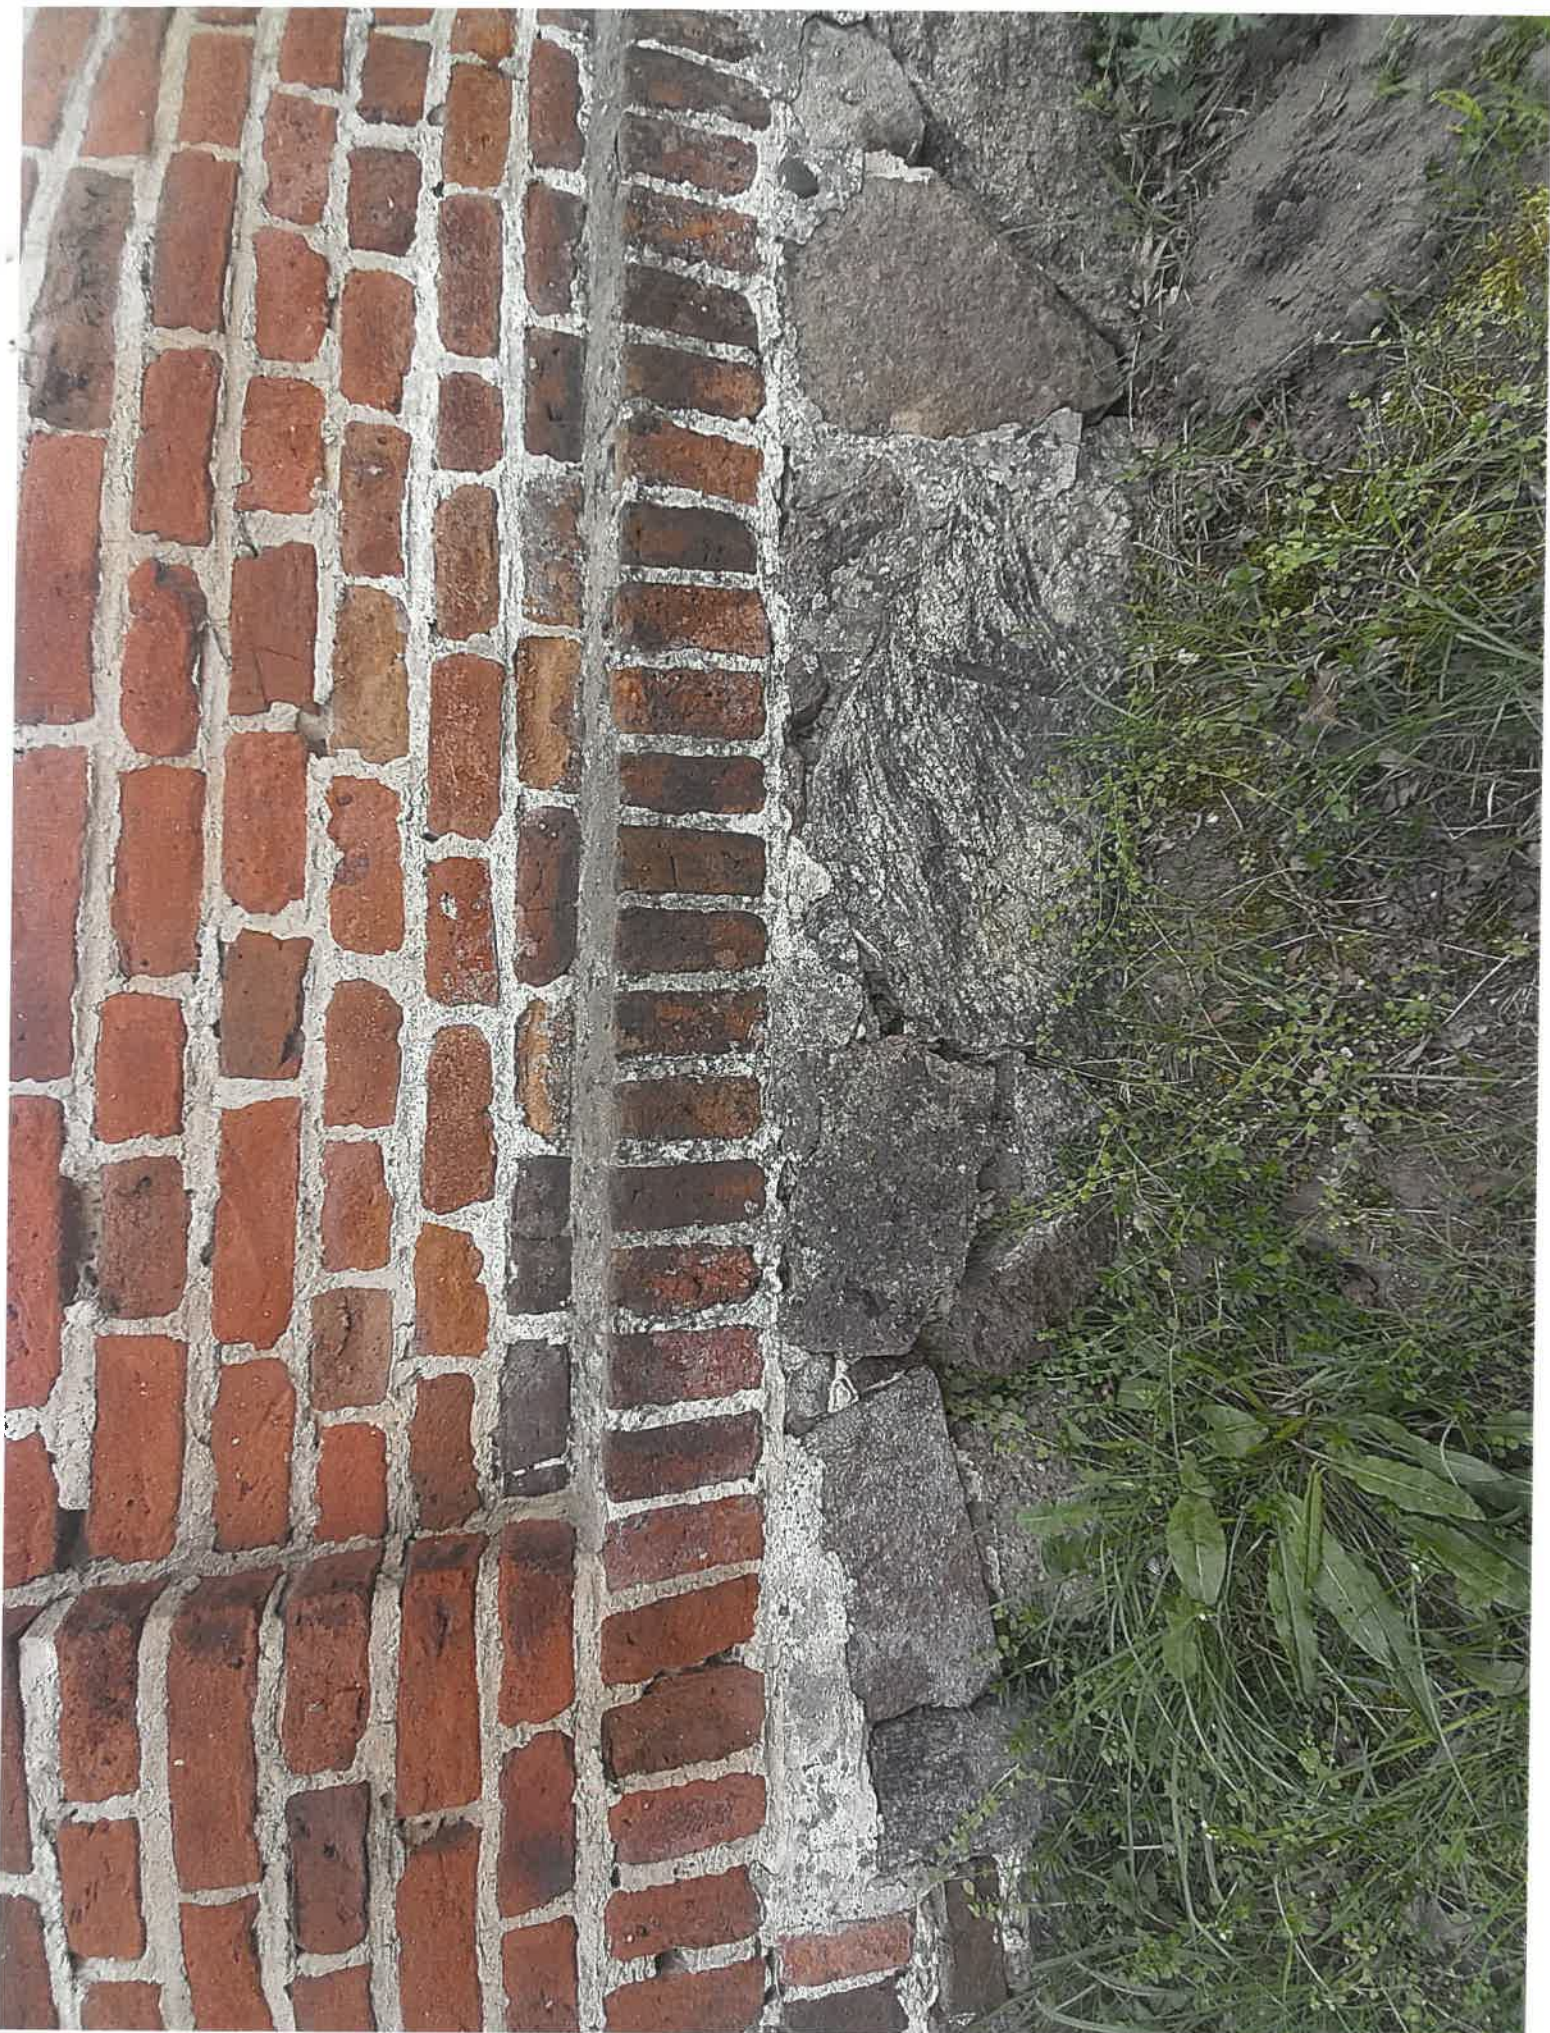
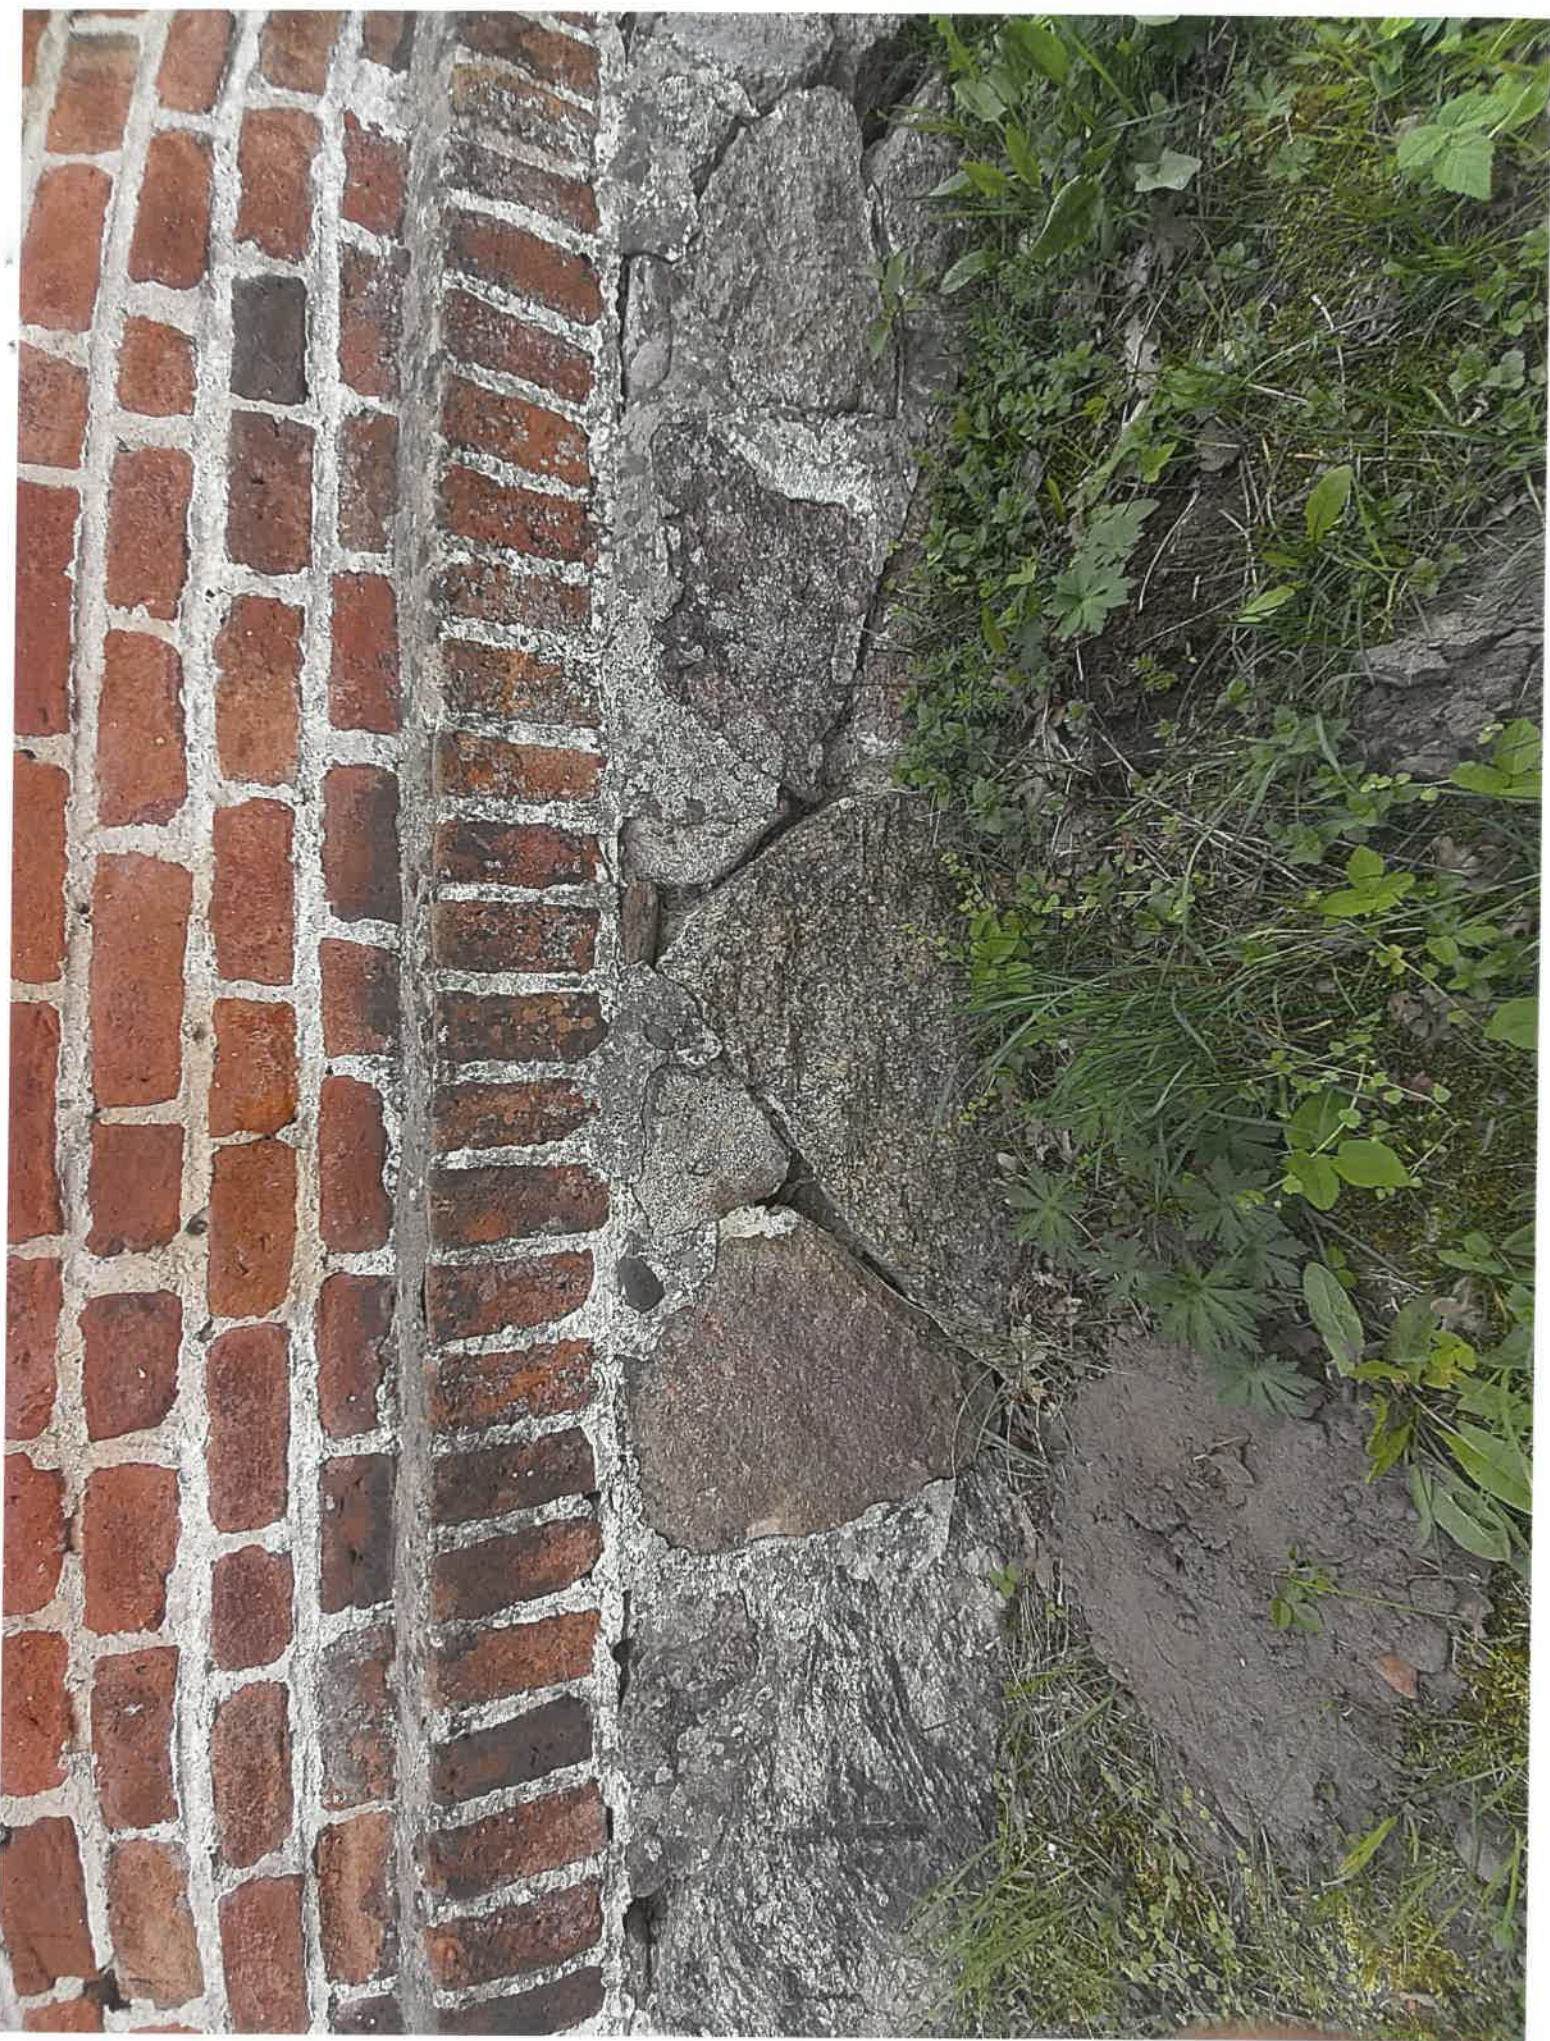
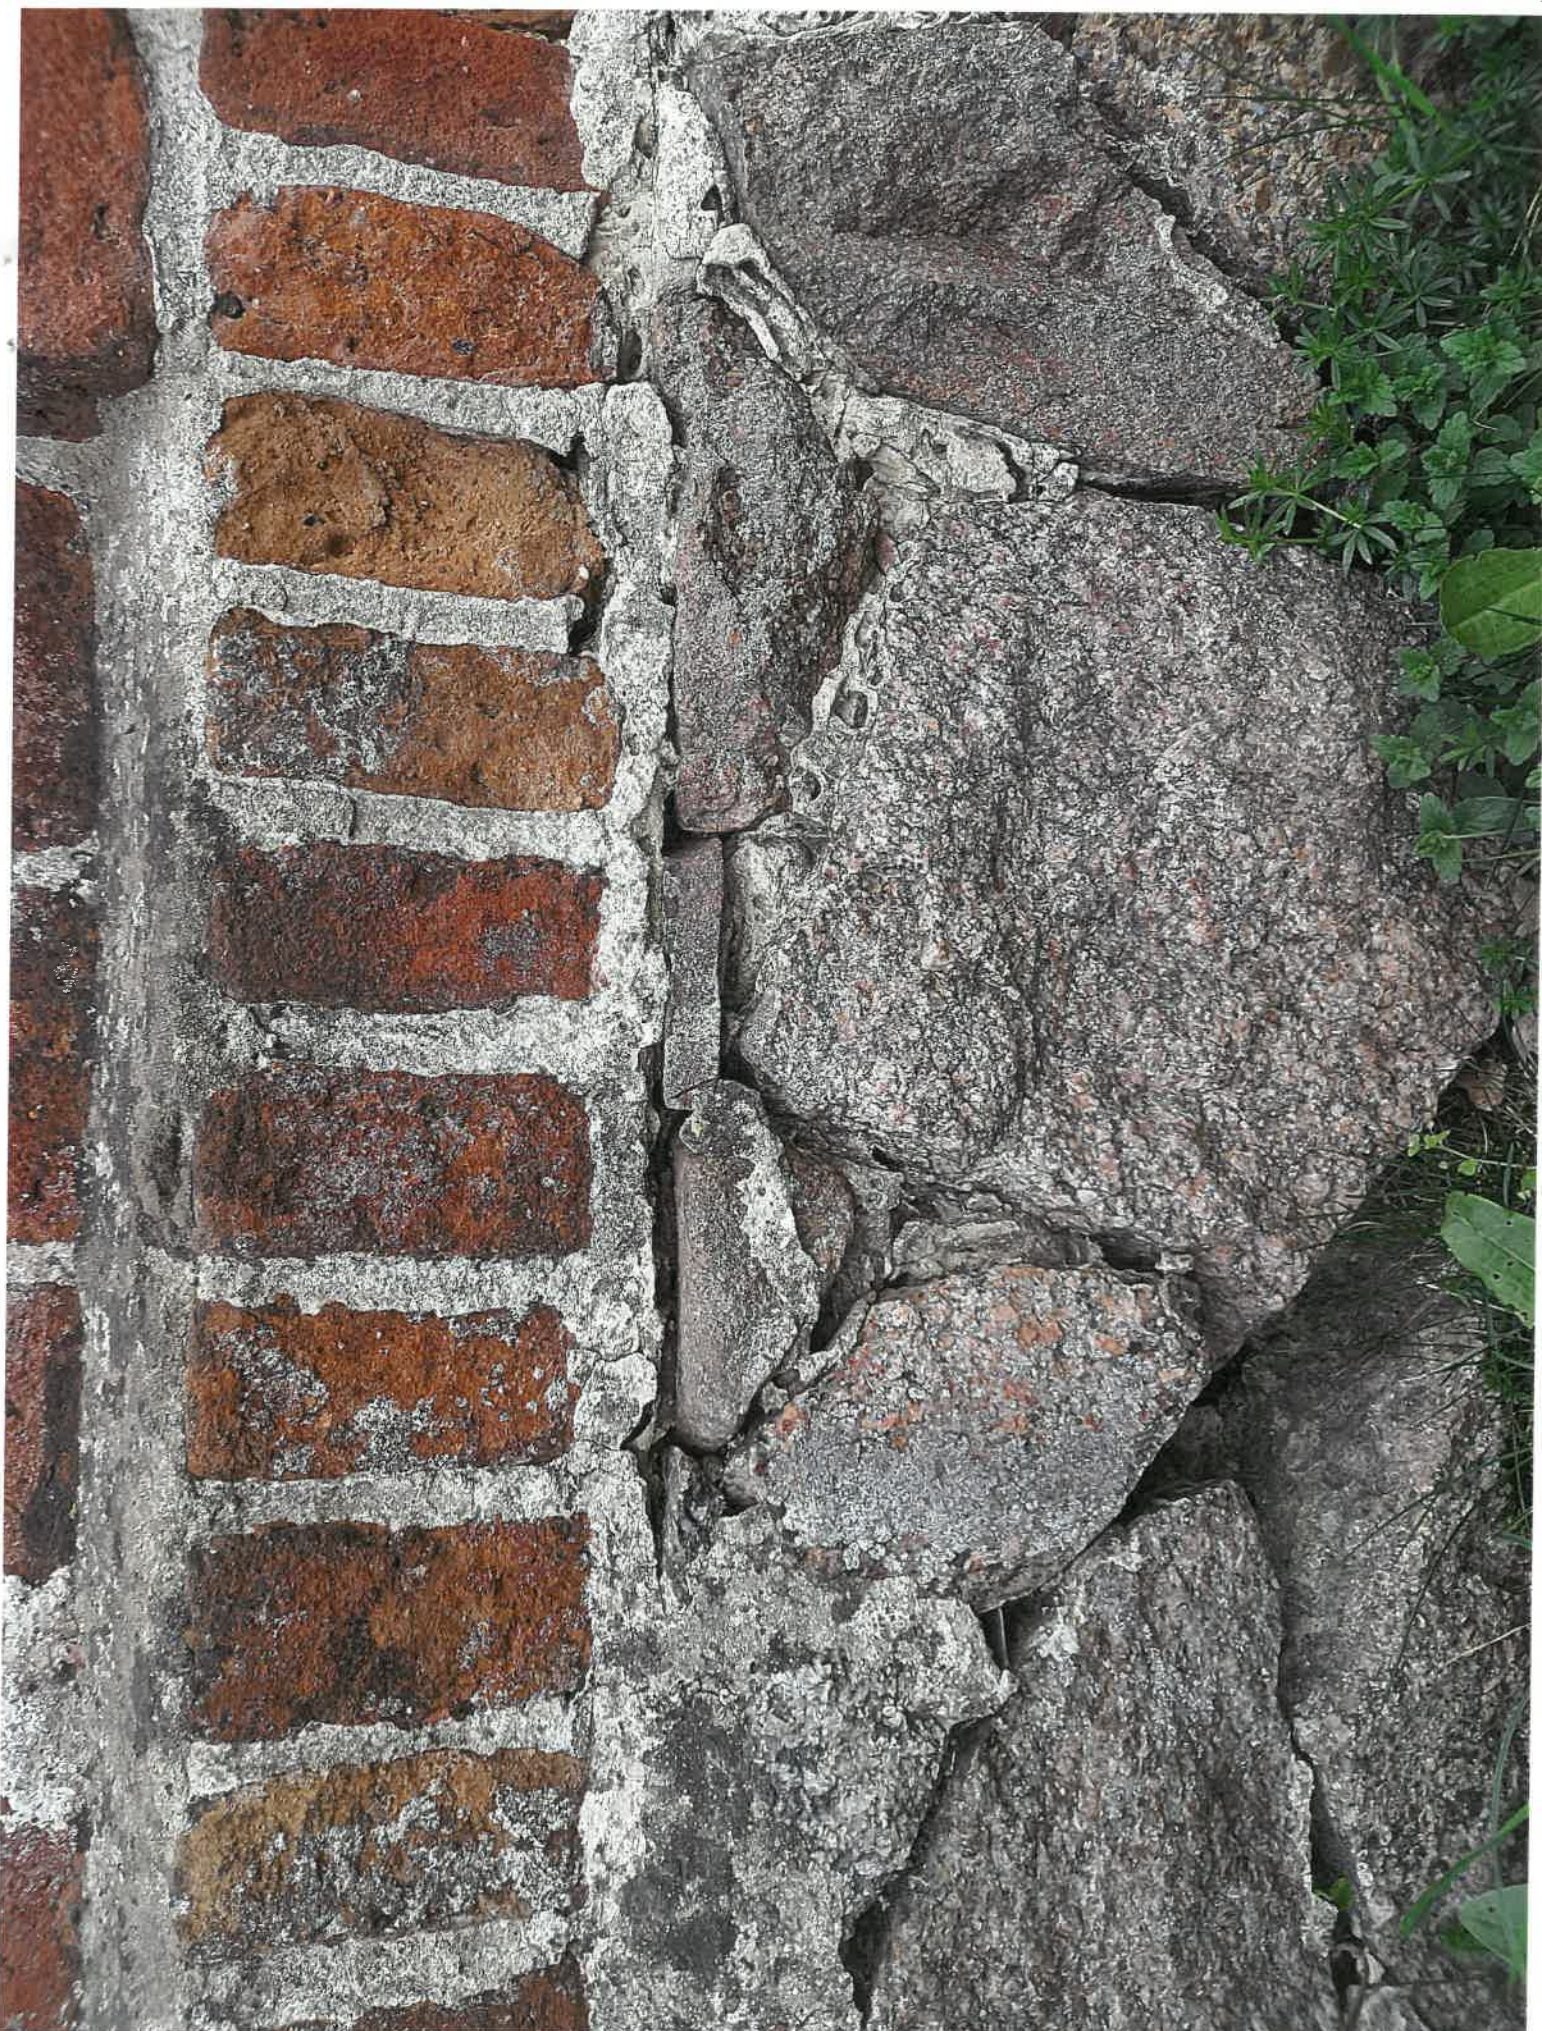
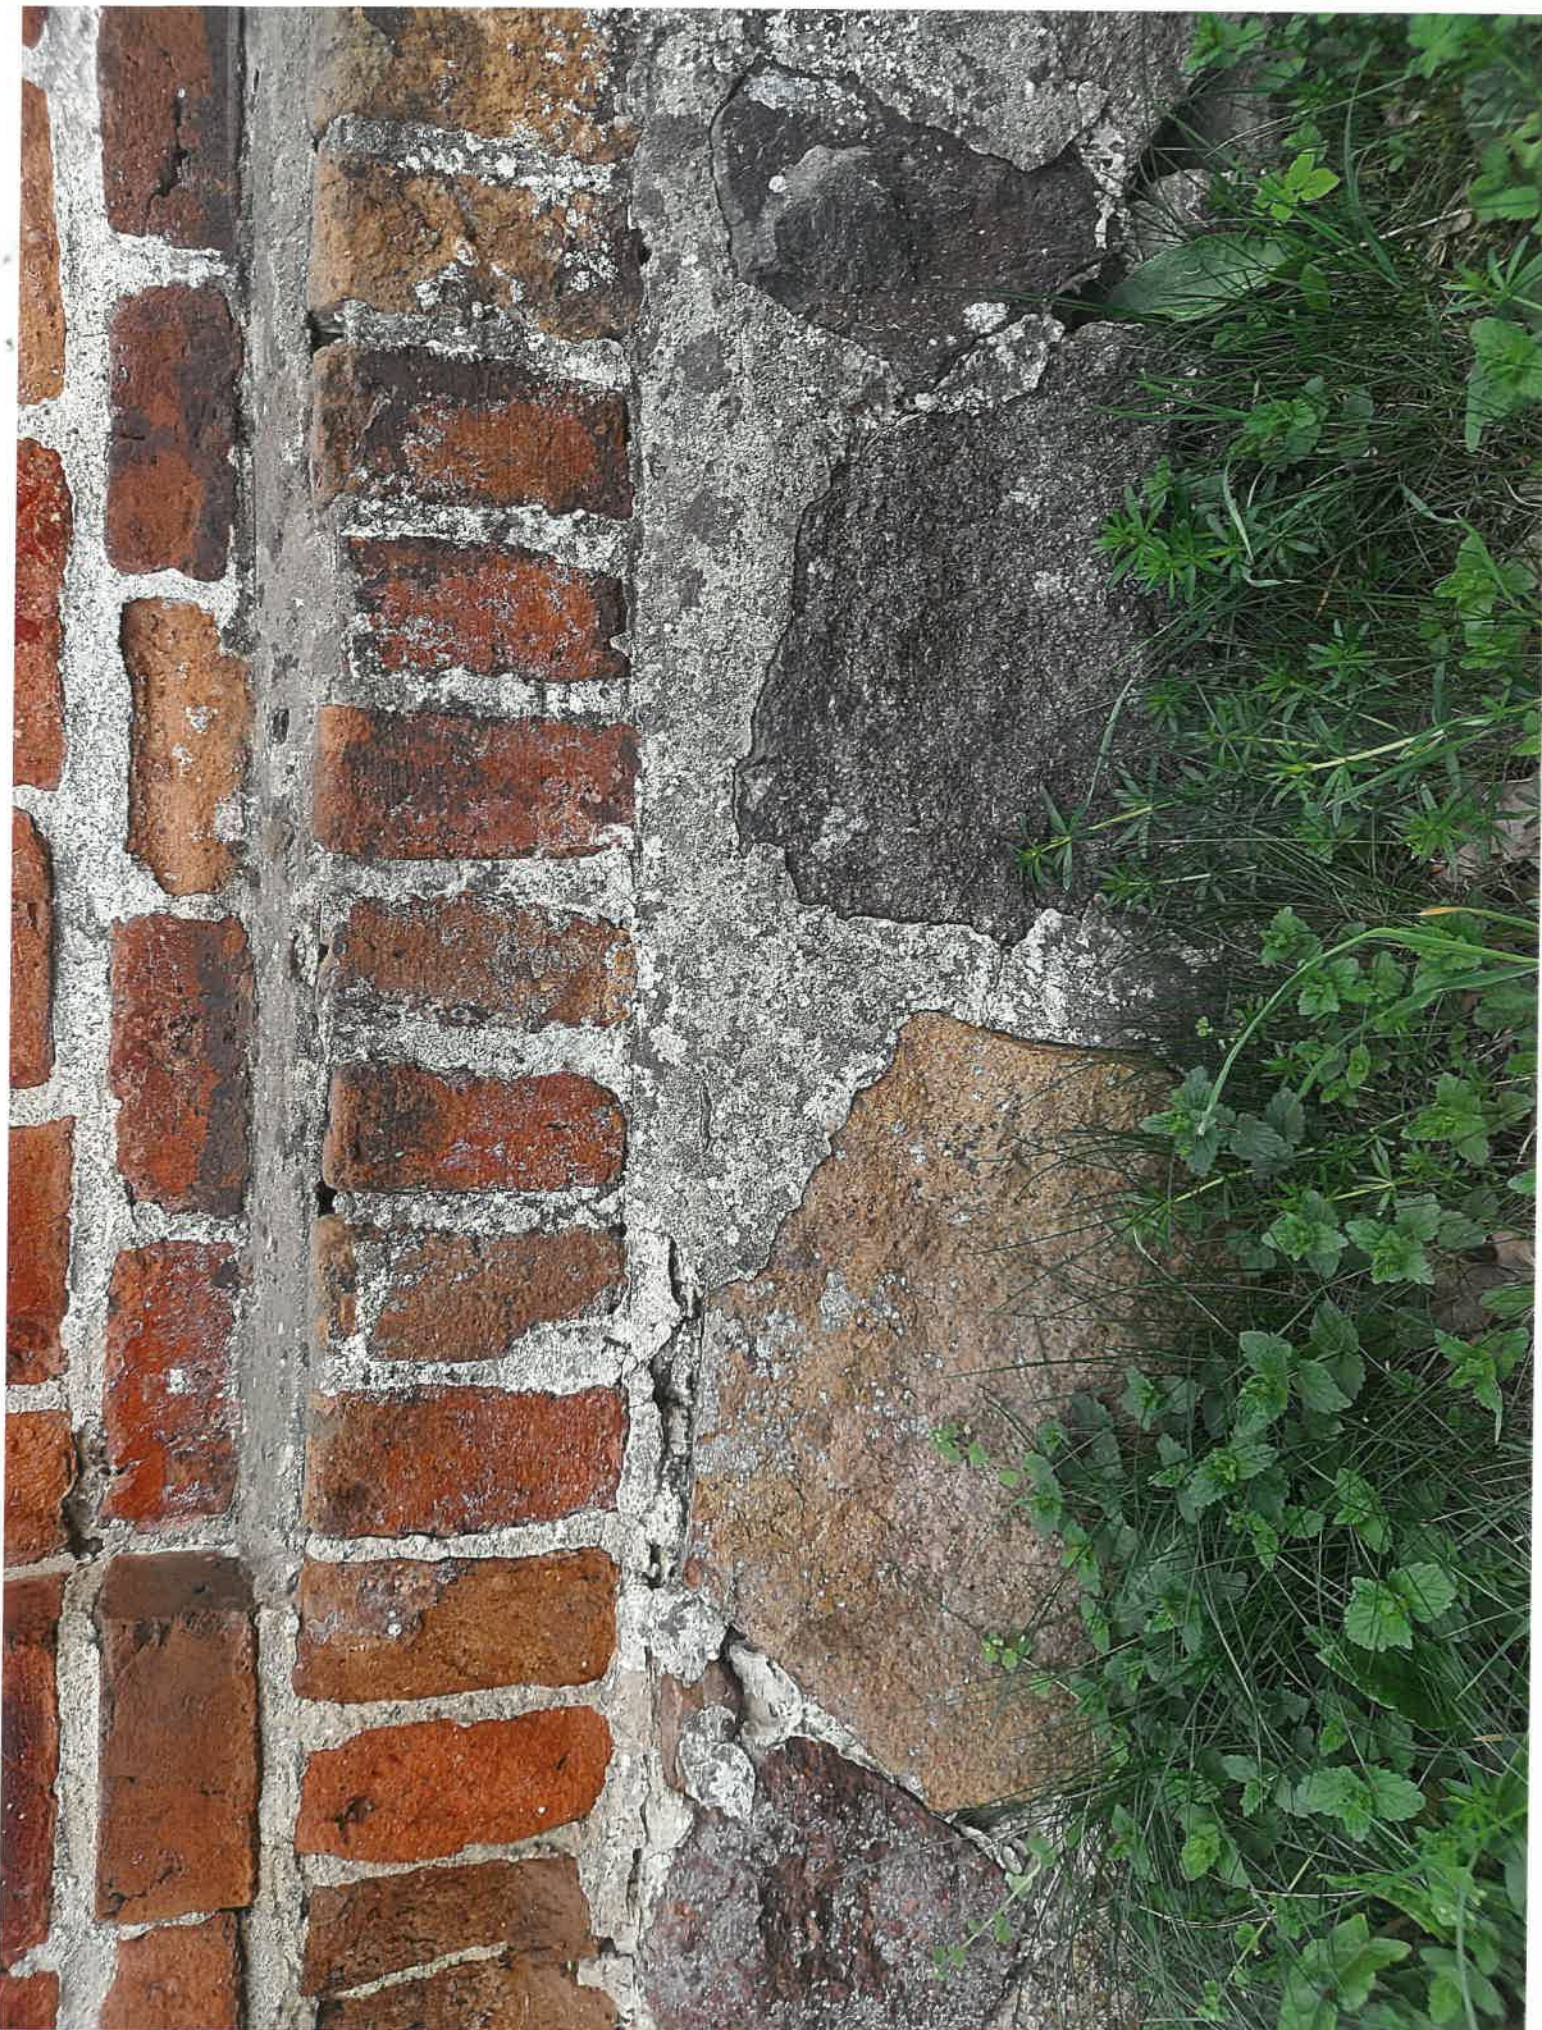
Foto.nr 12,13,14,15,16,17,18,19,20,21 Widoczny dolny fragment ogrodzenia. Widoczny cokół z okładziną kamienną mocowaną na zaprawę cementową. oraz sposób ułożenia ciosów kamiennych. Widoczne dolne fragmenty muru z uszkodzeniami przez korozją biologiczną. Część spoin została wtórnie wzmocniona zaprawą cementową.
