DOKUMENTACJA FOTOGRAFICZNA
ZAWIERA 28 PONUMEROWANYCH FOTOGRAFII
I JEST INTEGRALNĄ CZĘŚCIĄ INWENTARYZACJI BUDOWLANEJ

OPIS DO FOTOGRAFII

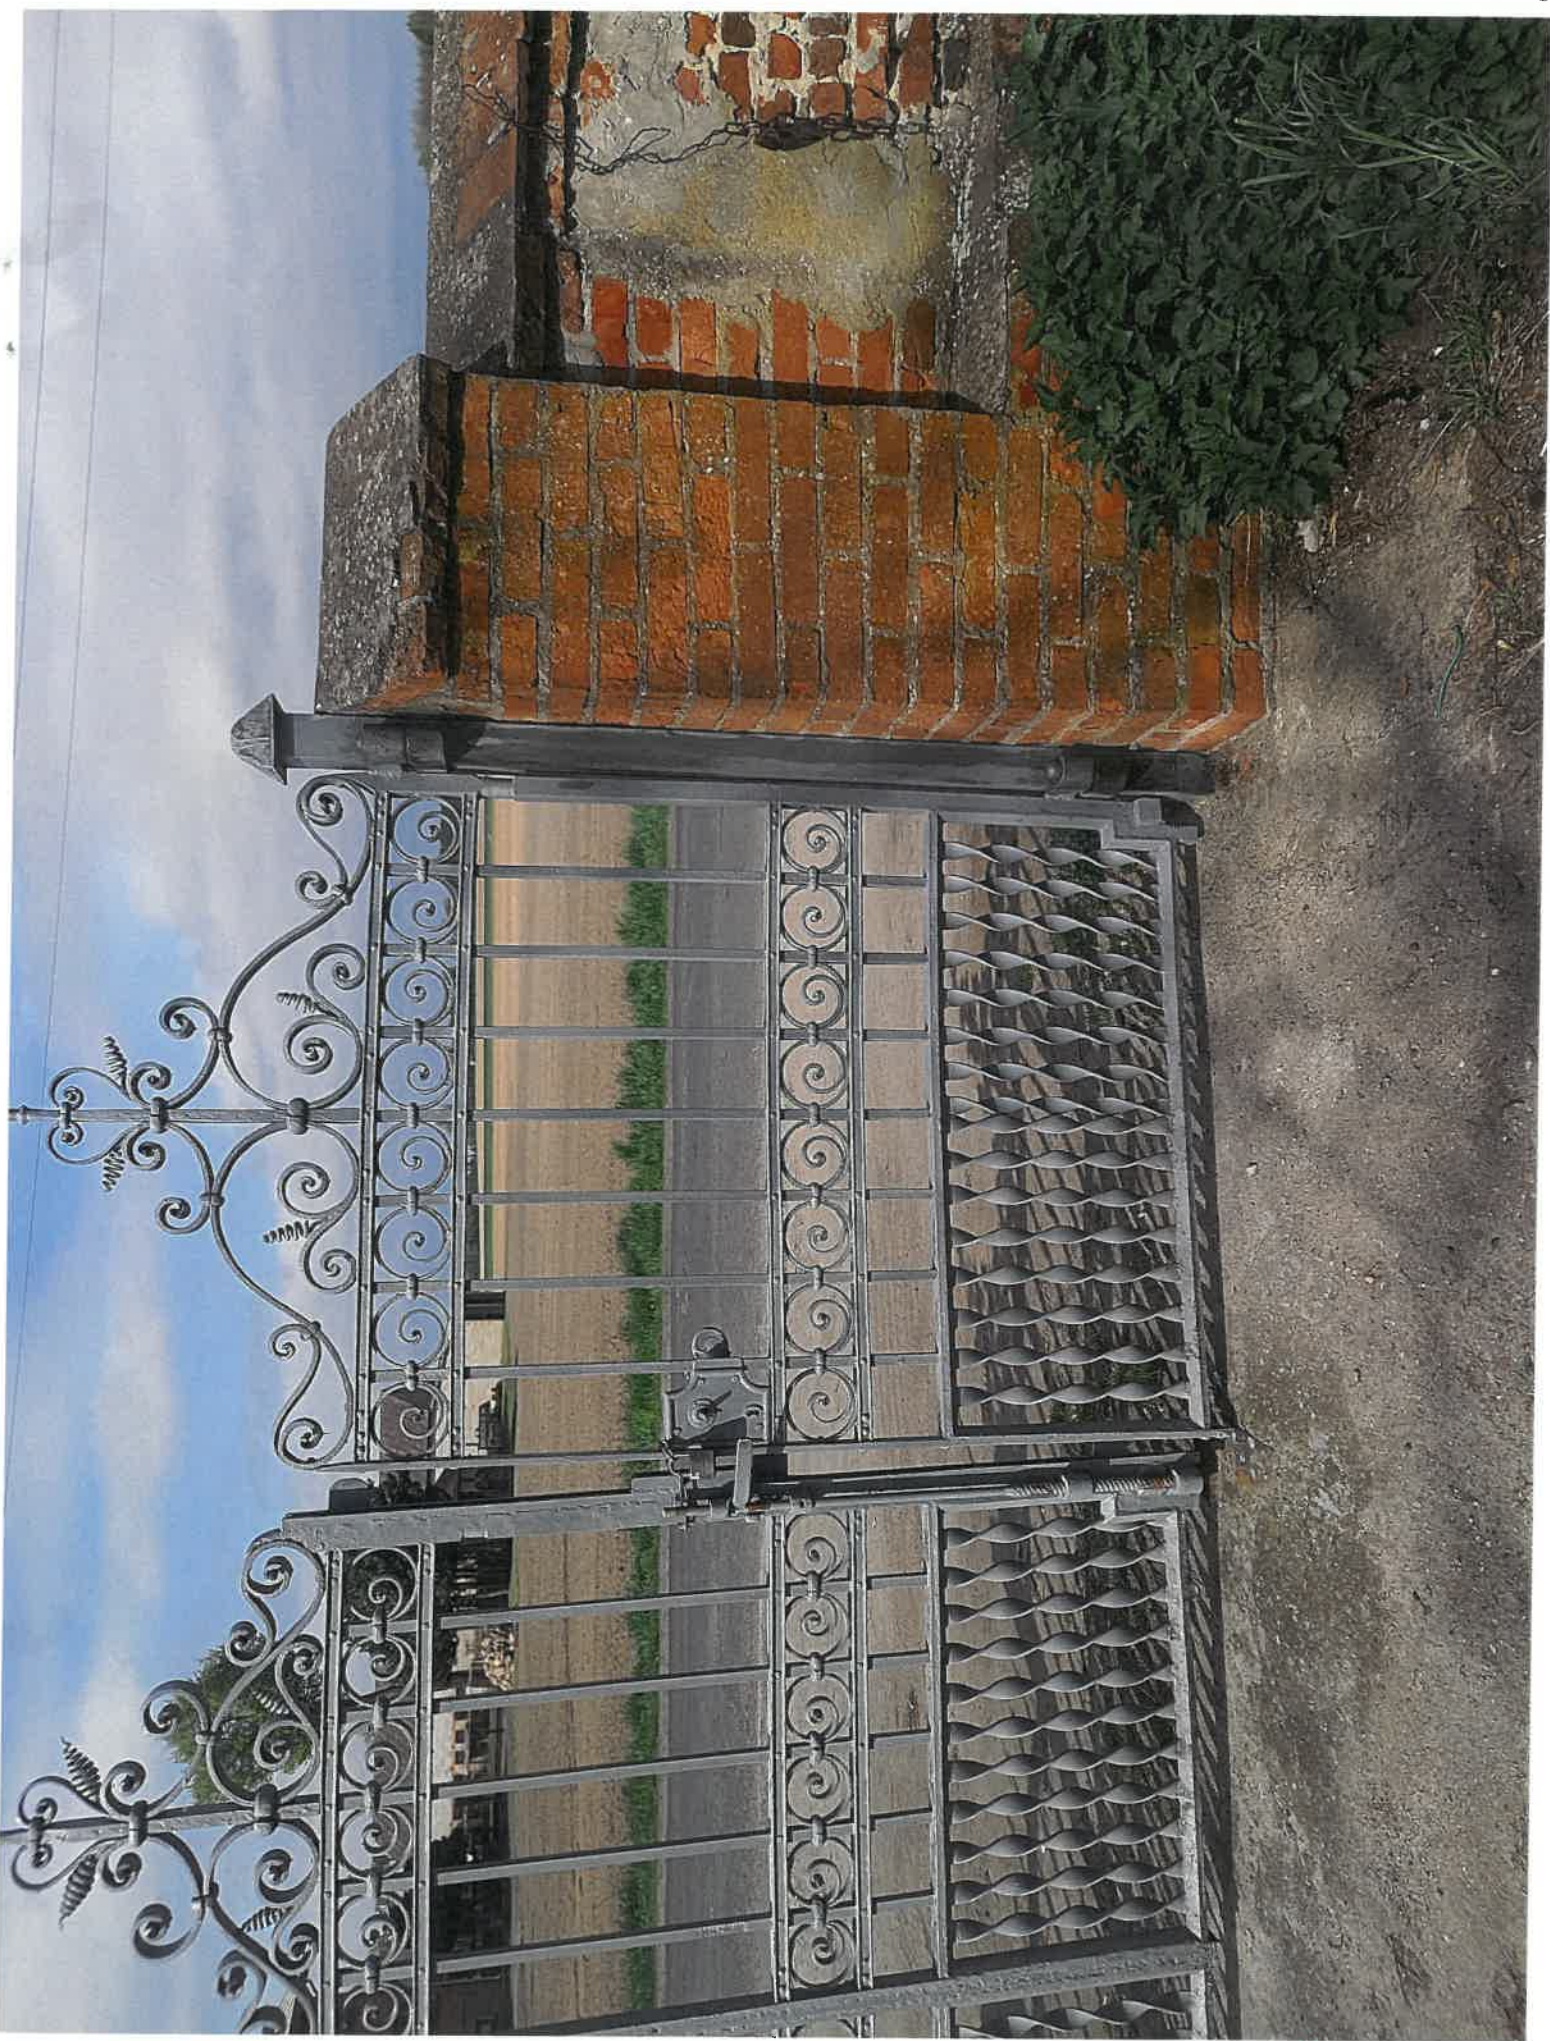
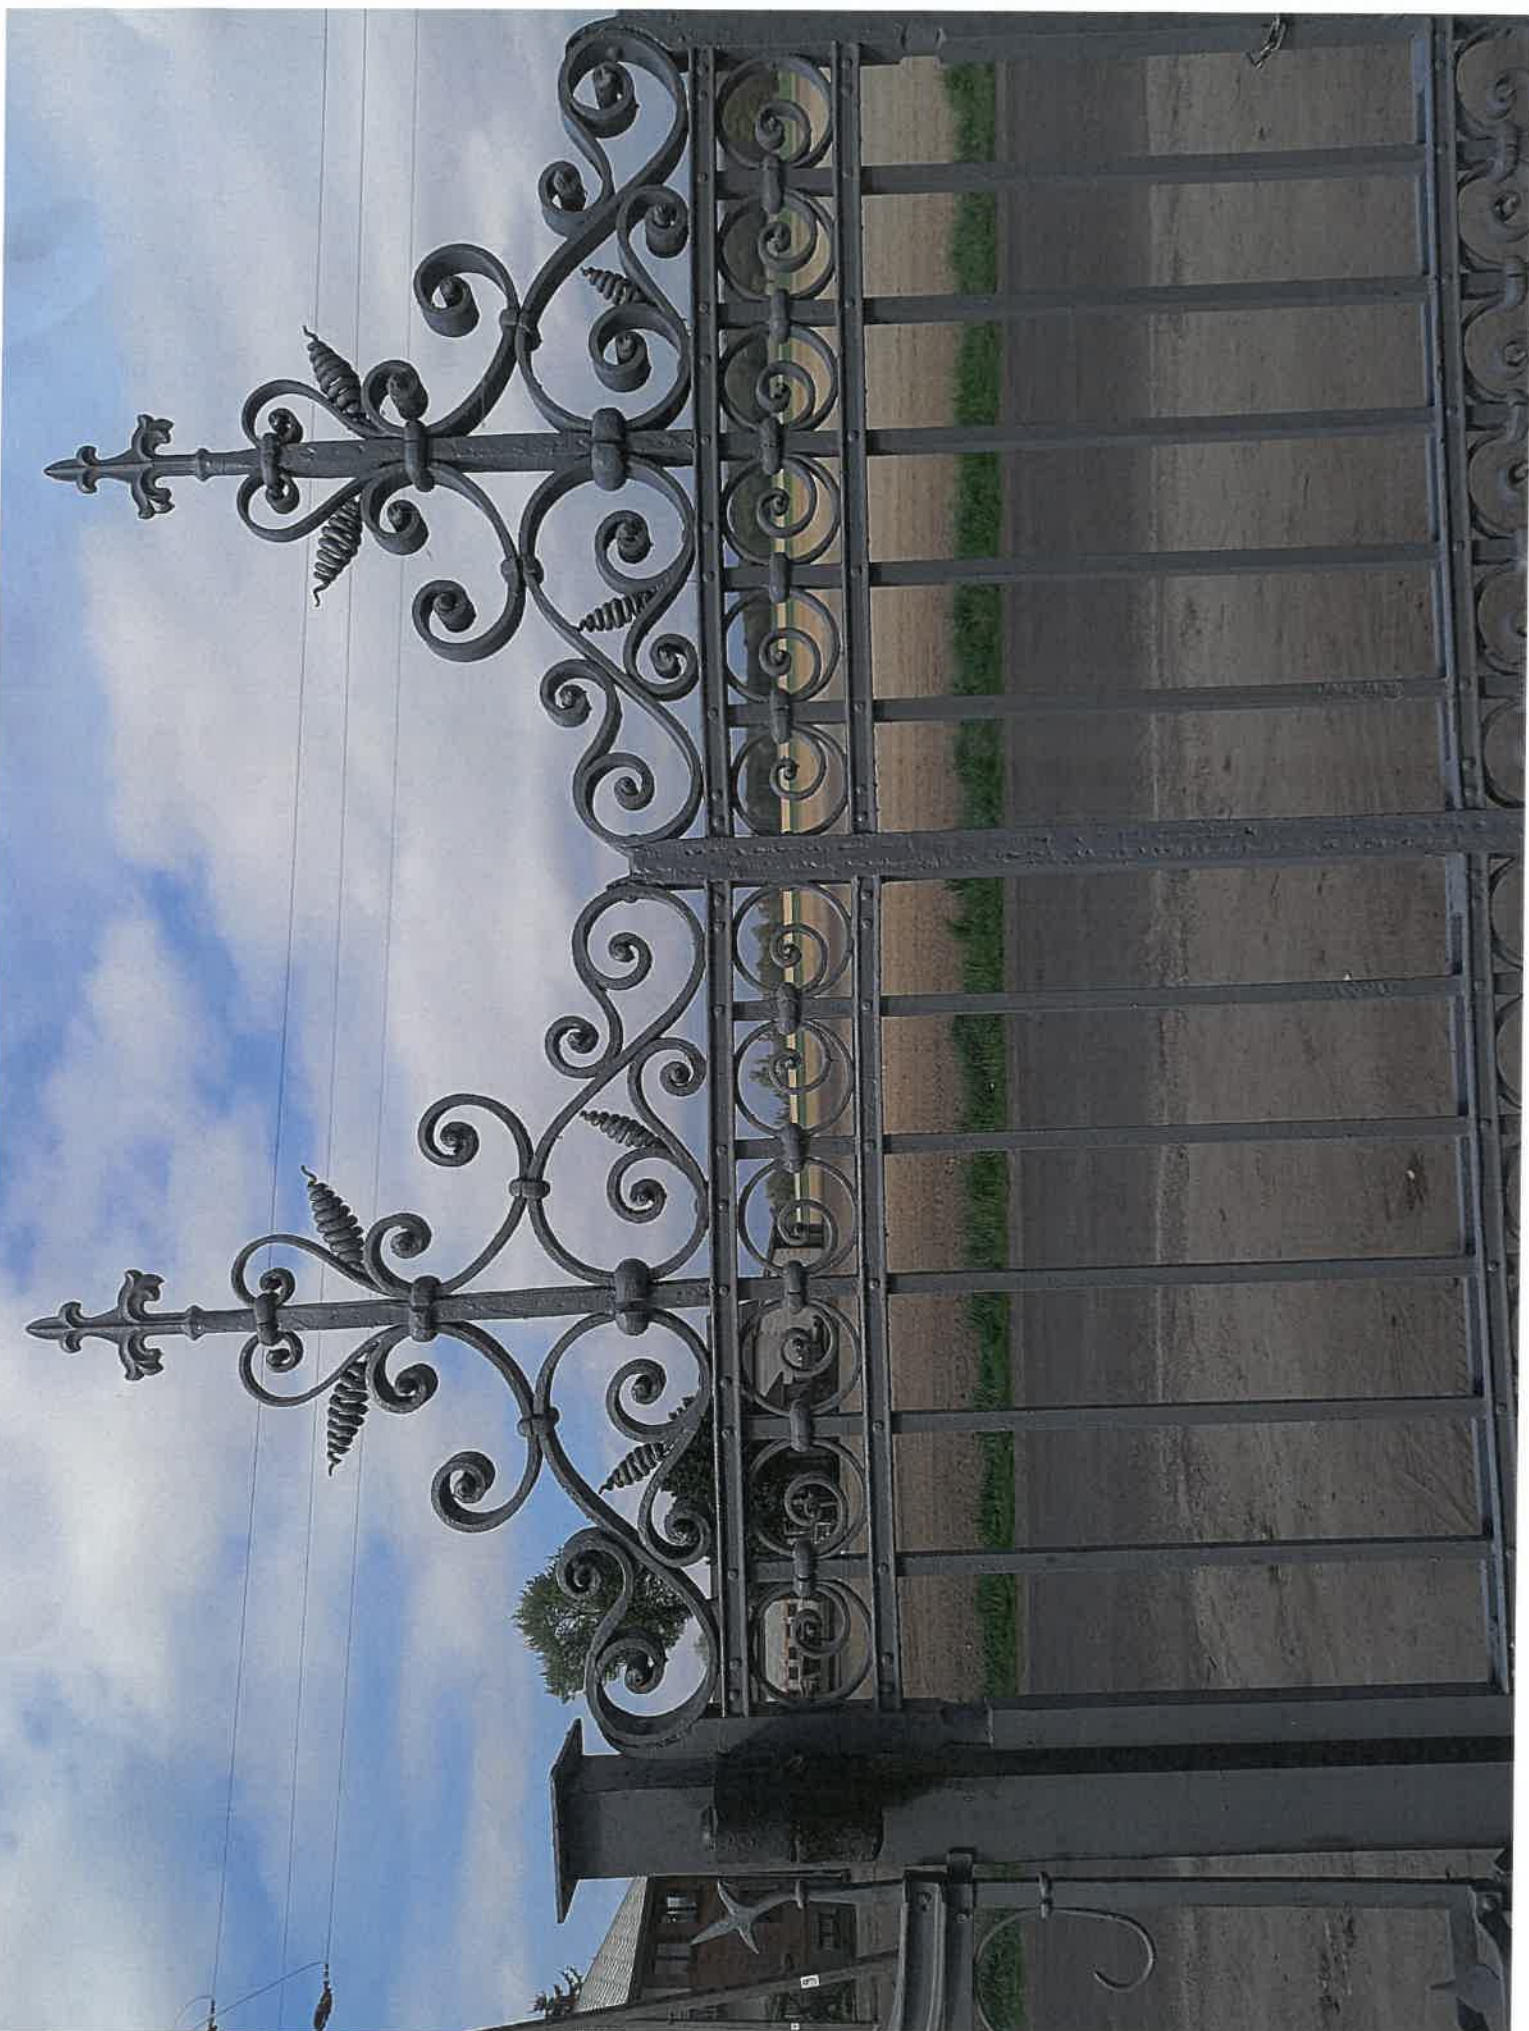
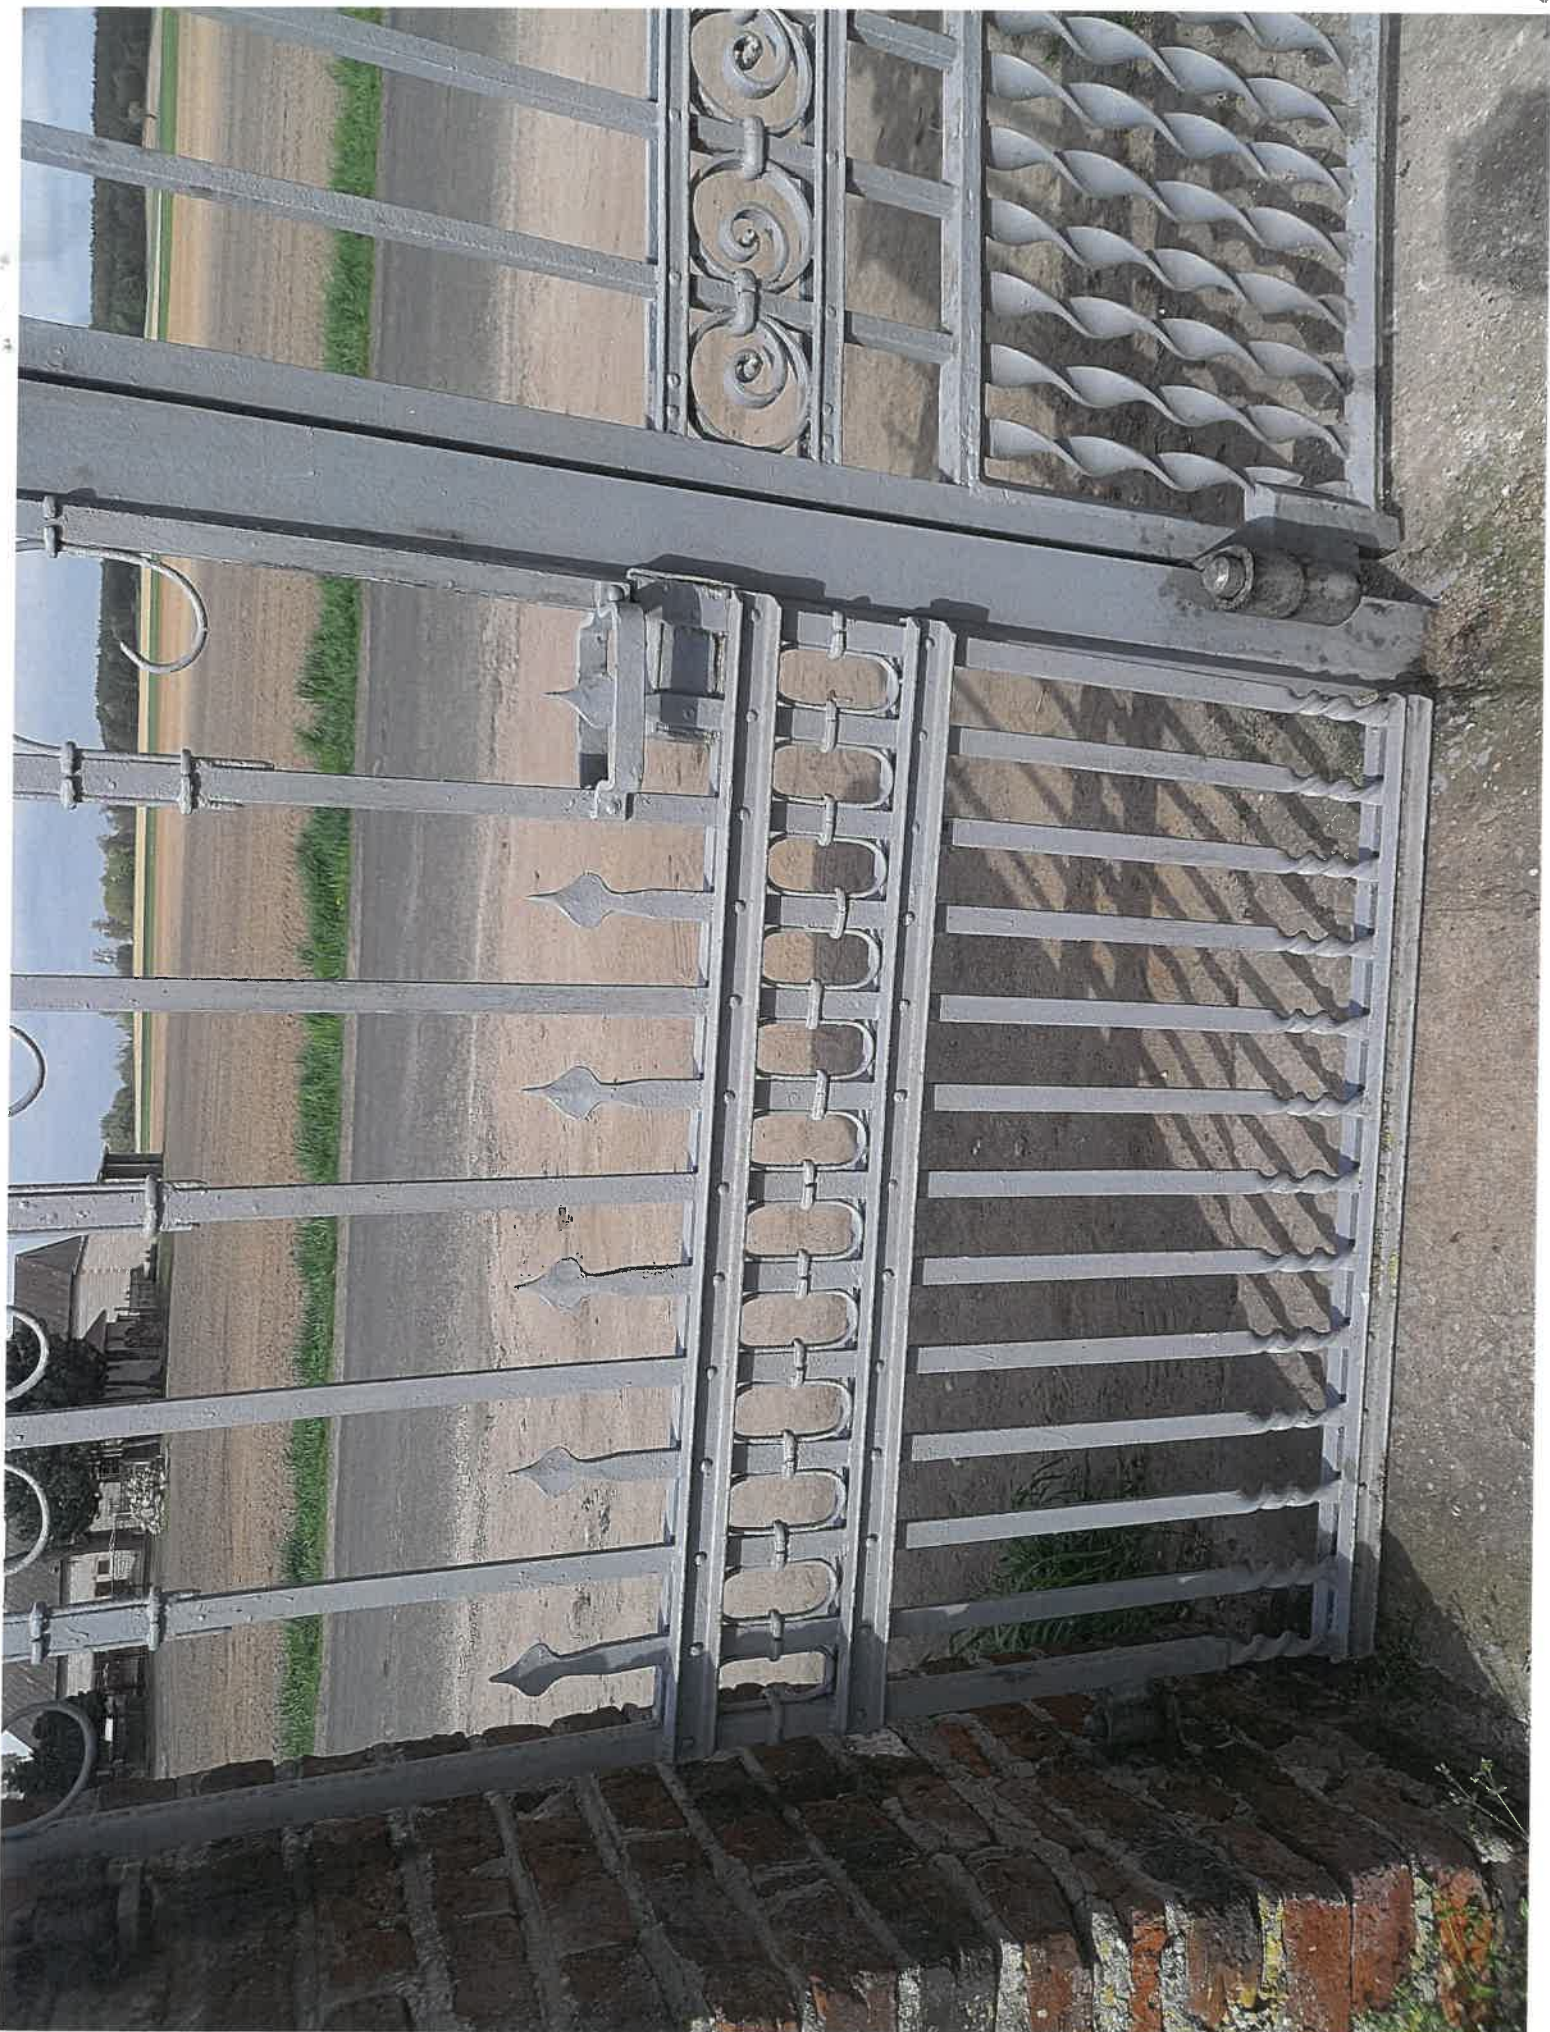
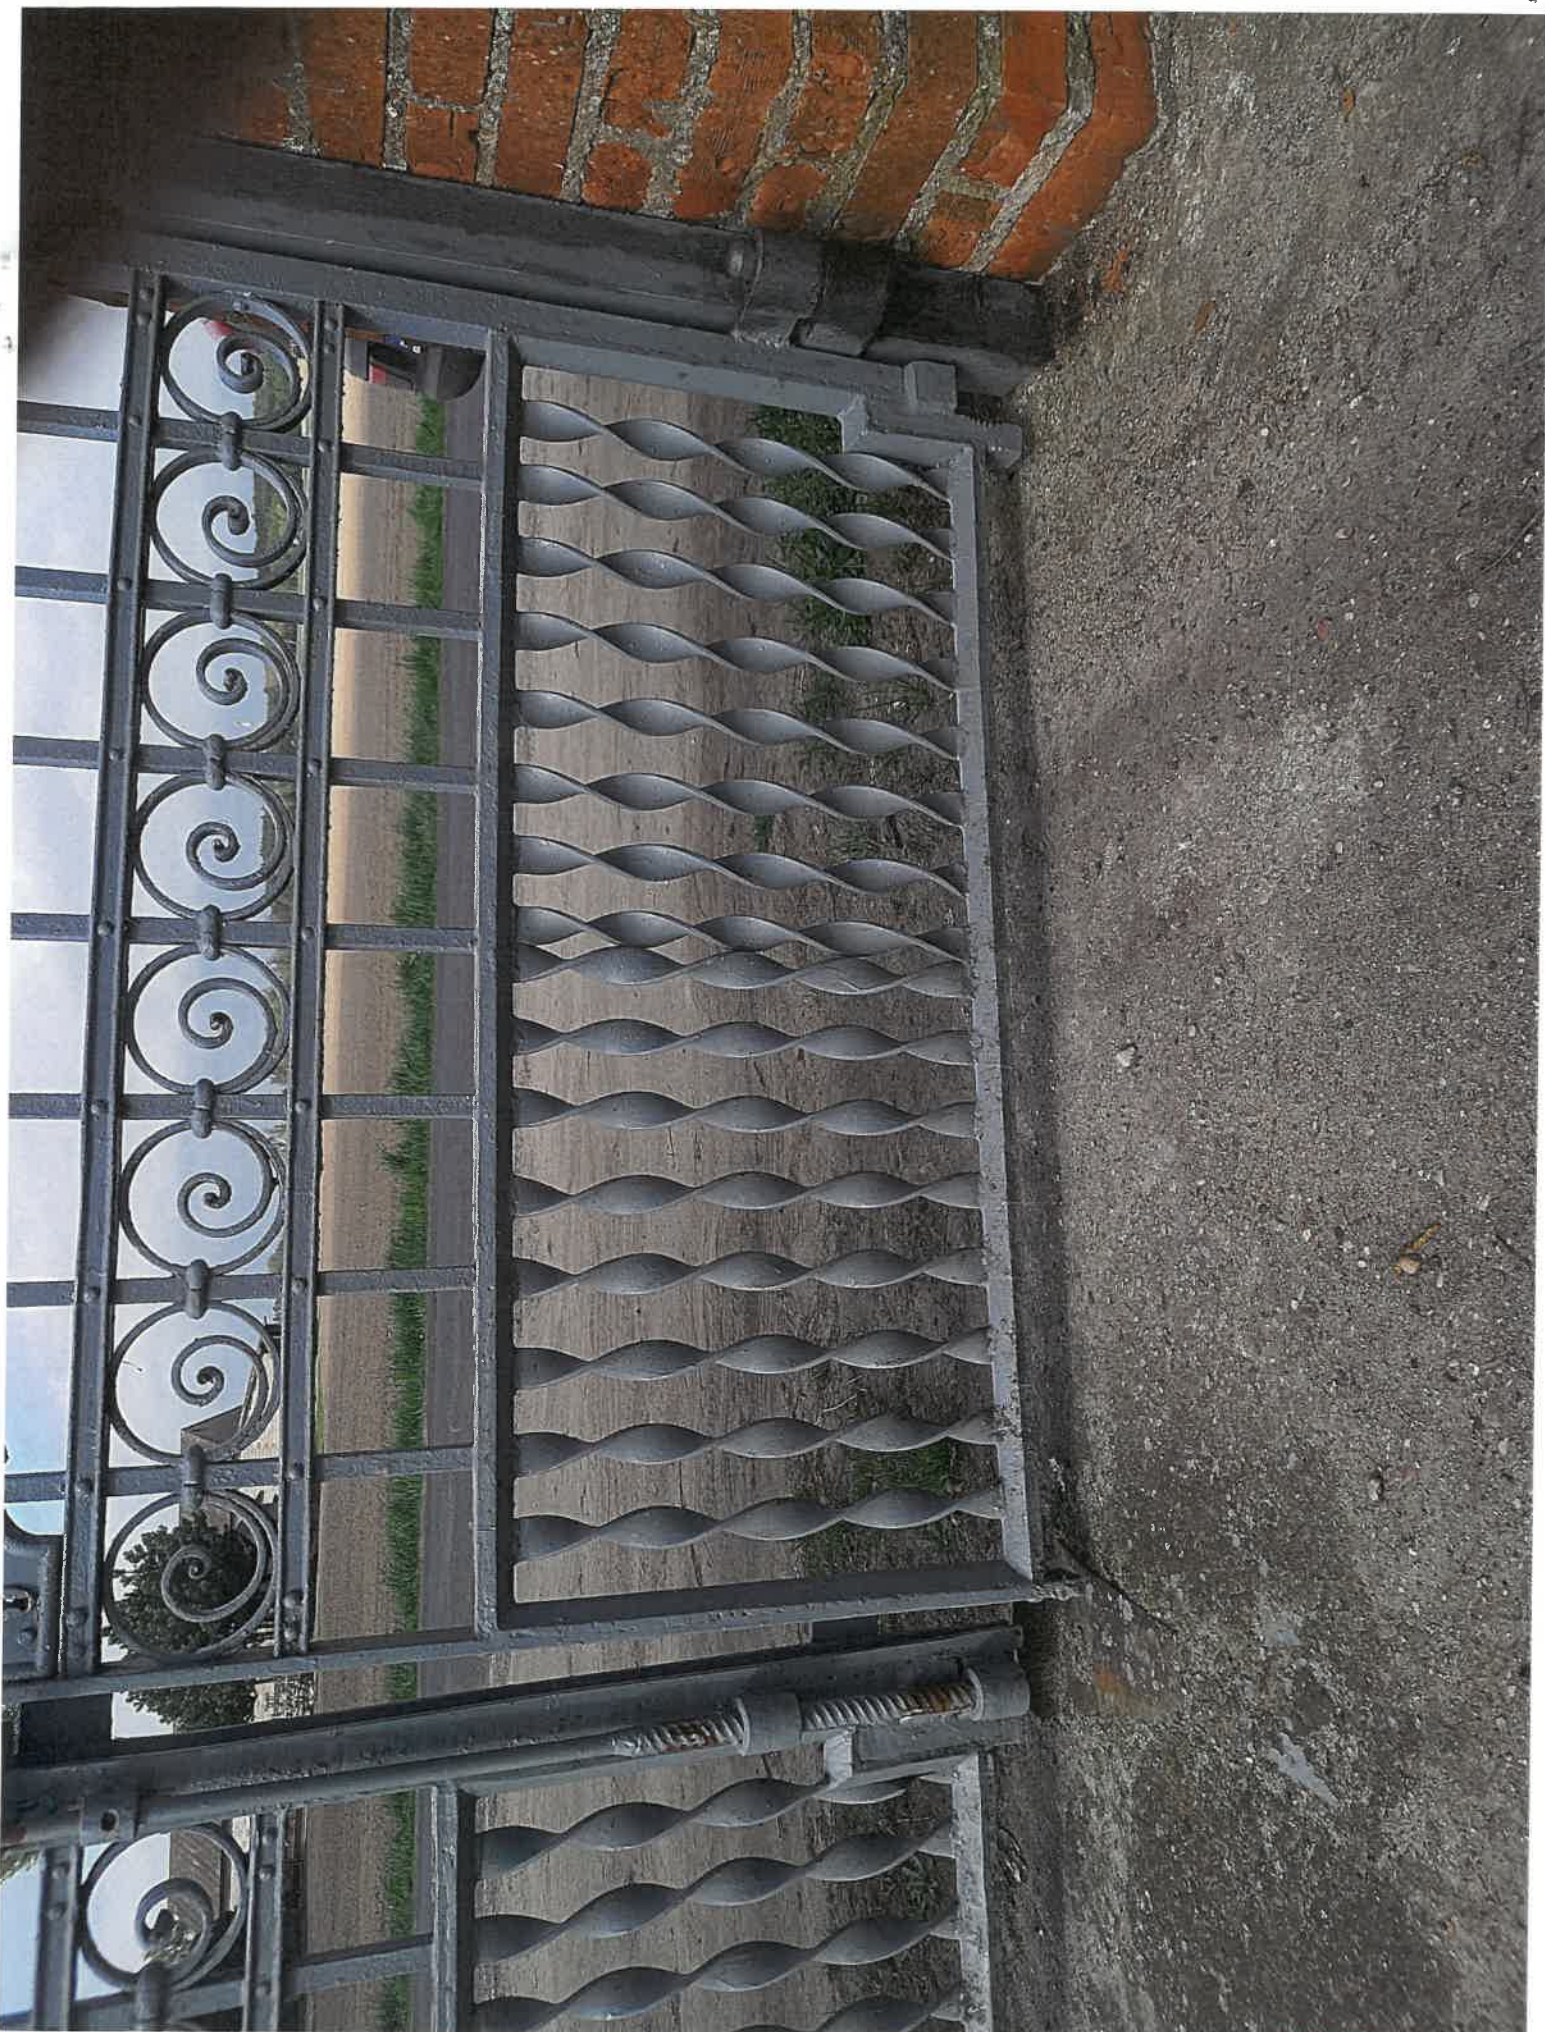
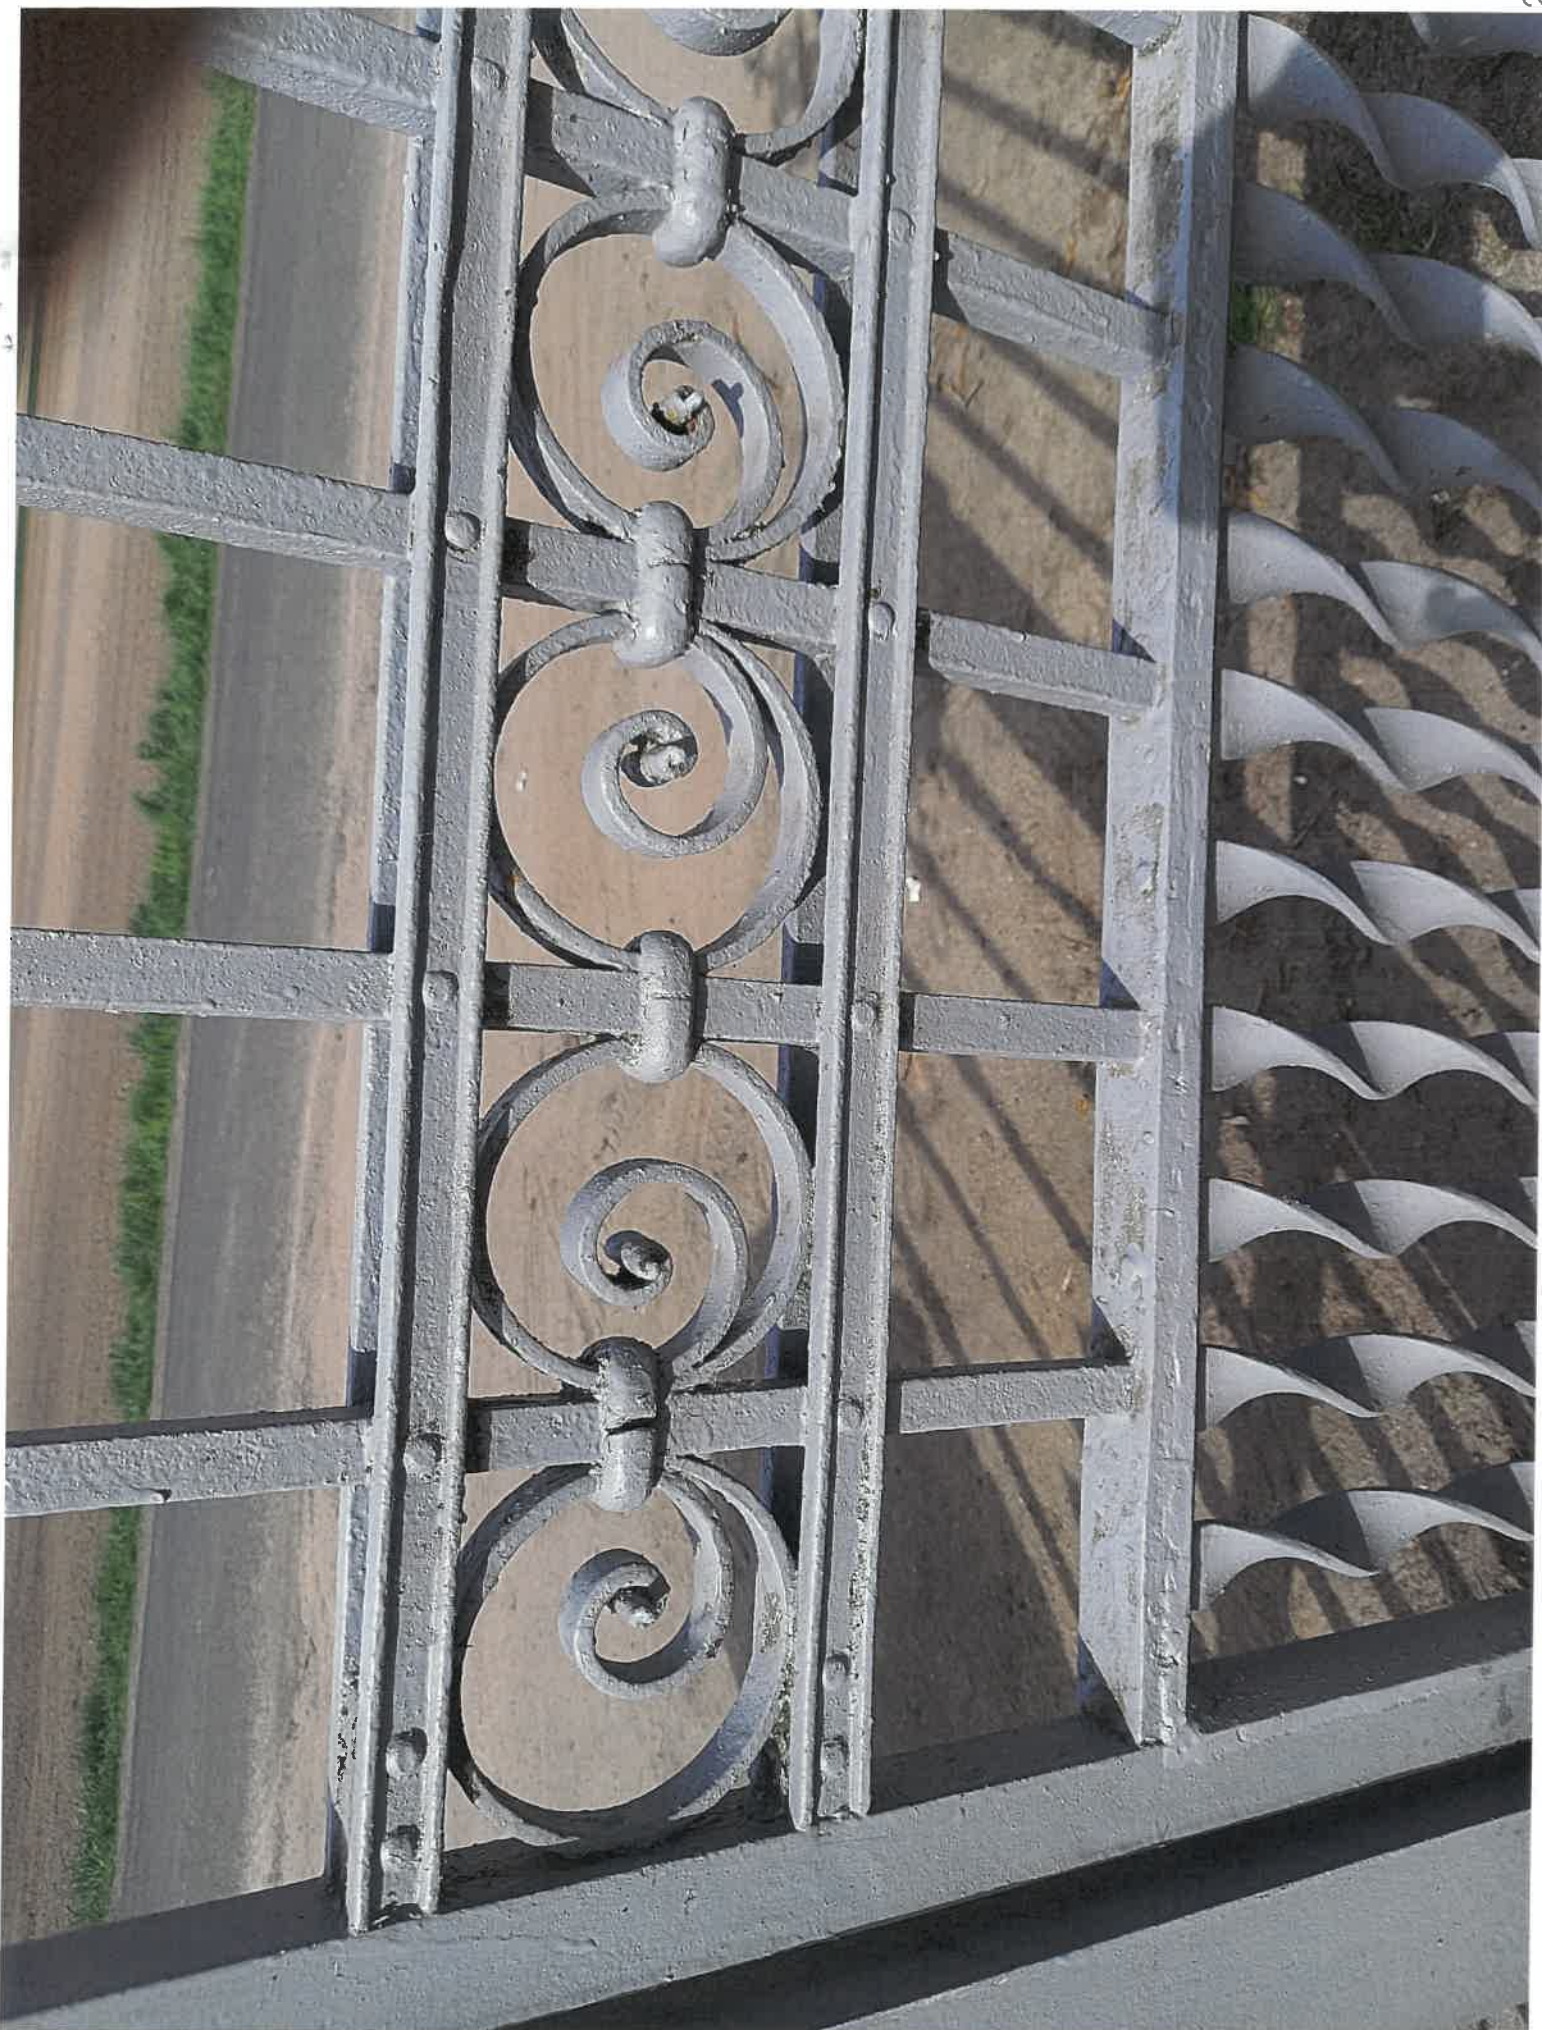
Foto. nr 22,23,24,25,26 Widoczna brama i furta od ul. Poniatowskiego. Zostały wykonane z elementów stalowych i zabezpieczone poprzez malowanie.

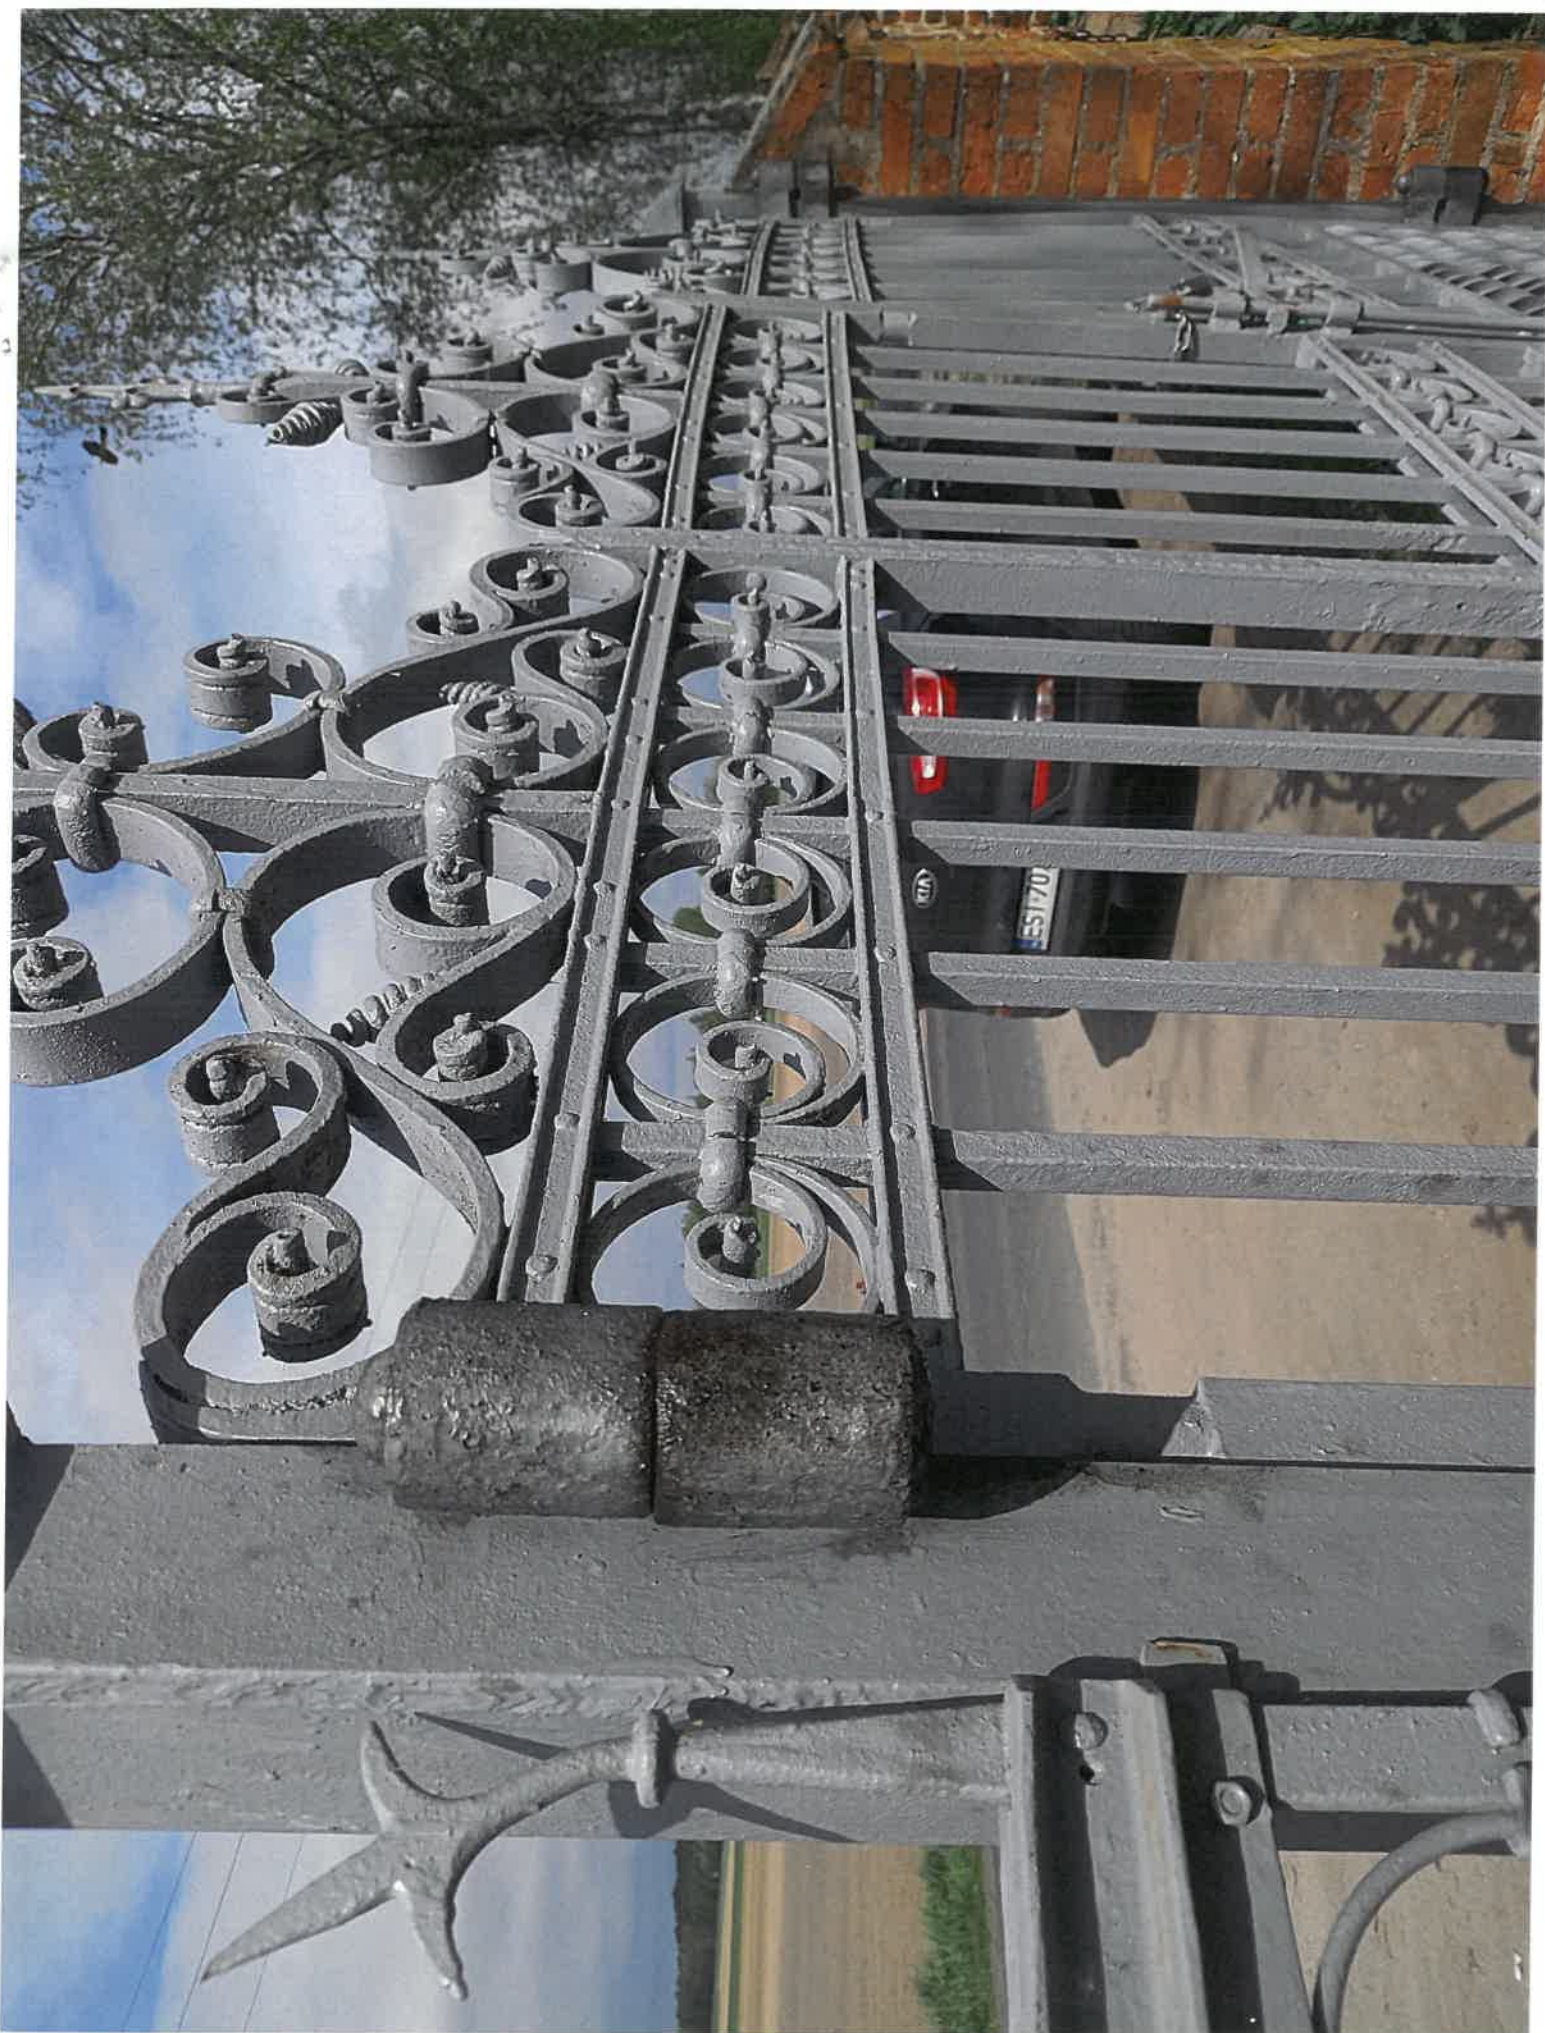
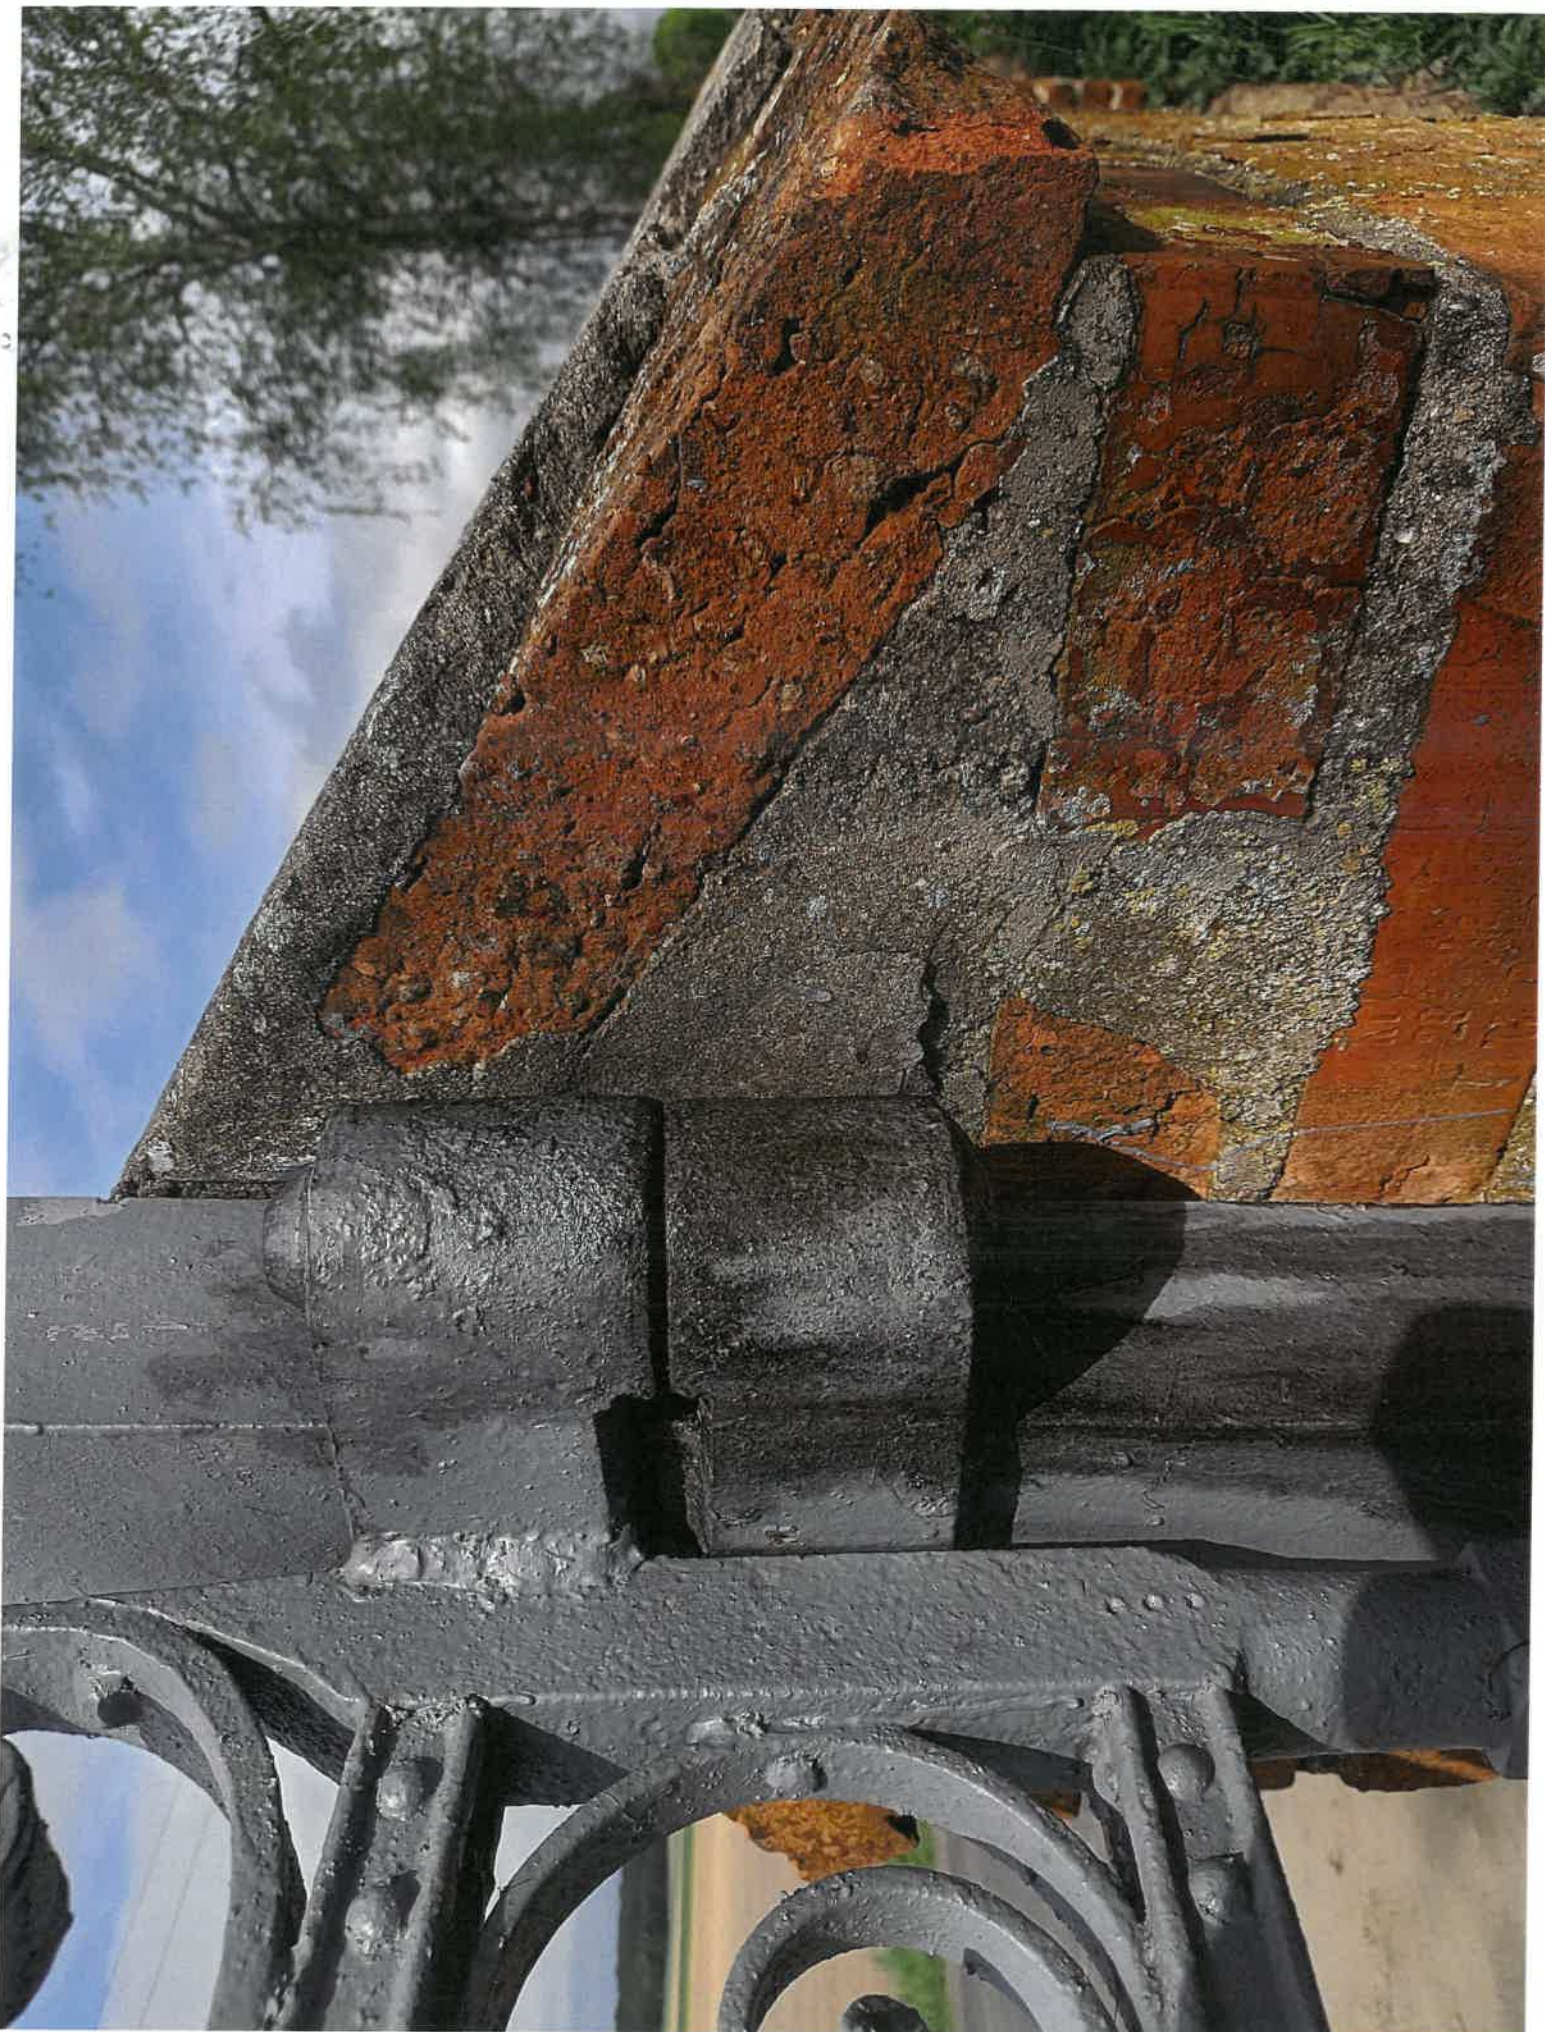
Foto. nr 27,28 Widoczne zawiasy bramy i furty cementarnej.
